## Rapport d'examen et de traitement

**Victor Servranckx (1897-1965)**

**« Opus 46 »**

**MuZee, Oostende**

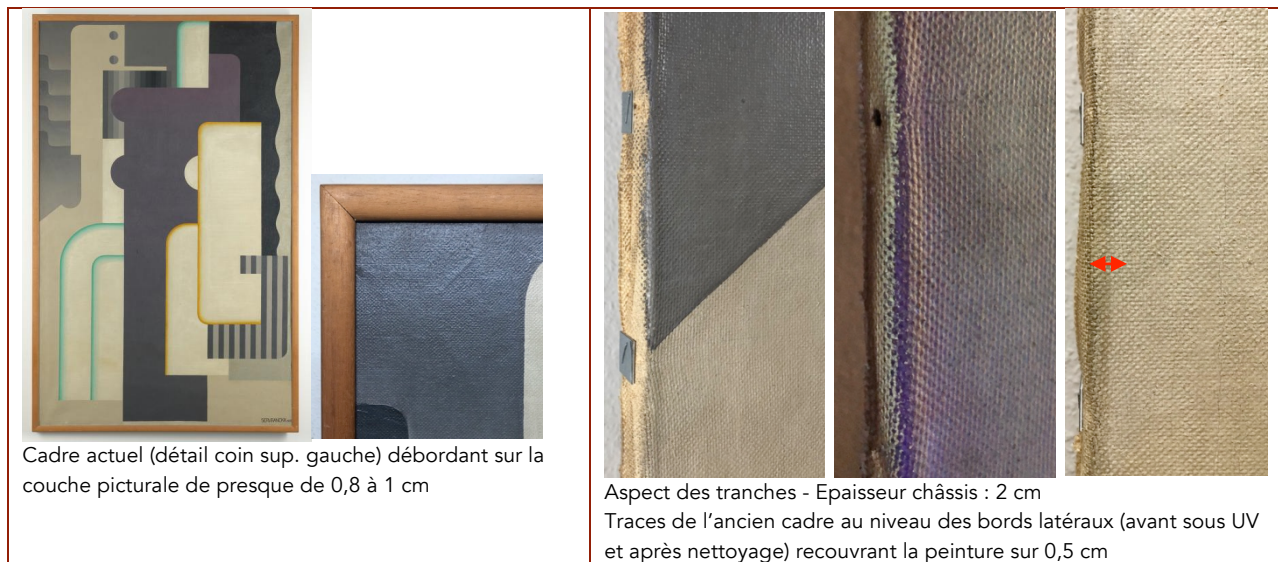
Cadre actuel (détail coin sup. gauche) débordant sur la couche picturale de presque de 0,8 à 1 cm

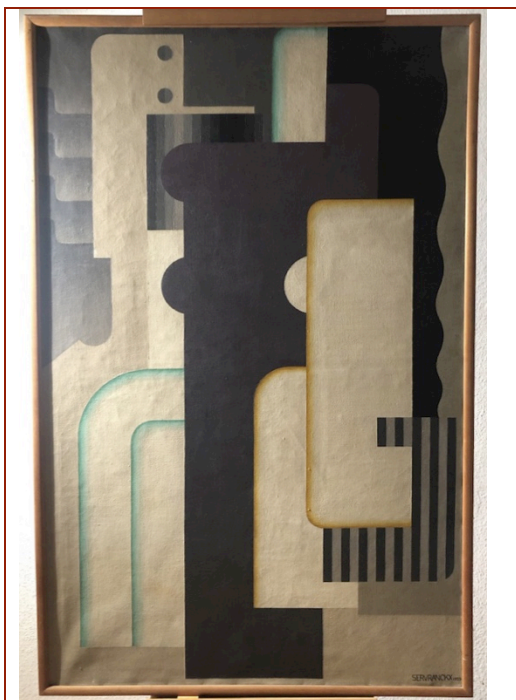
Traces d'imprégnation et marque laissée par la traverse diagonale

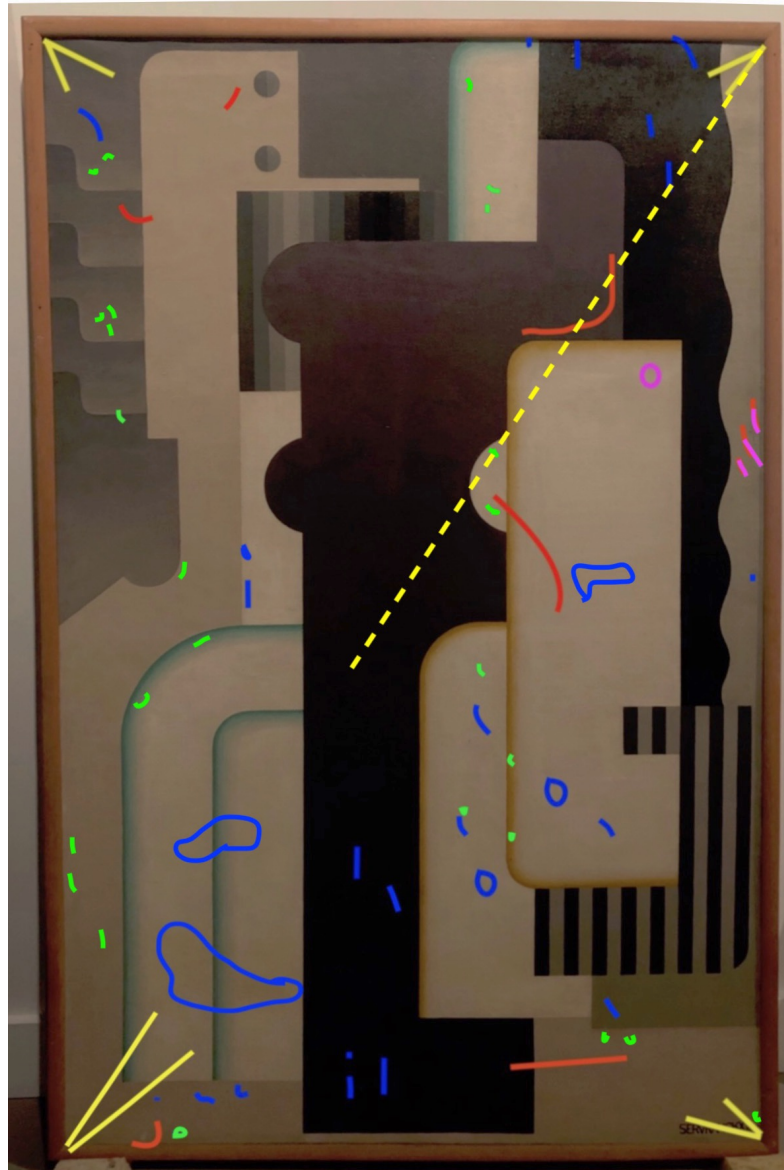
Schéma des principales dégradations :

Plis Griffes Taches Ancienne retouche/reprise ? lacunes

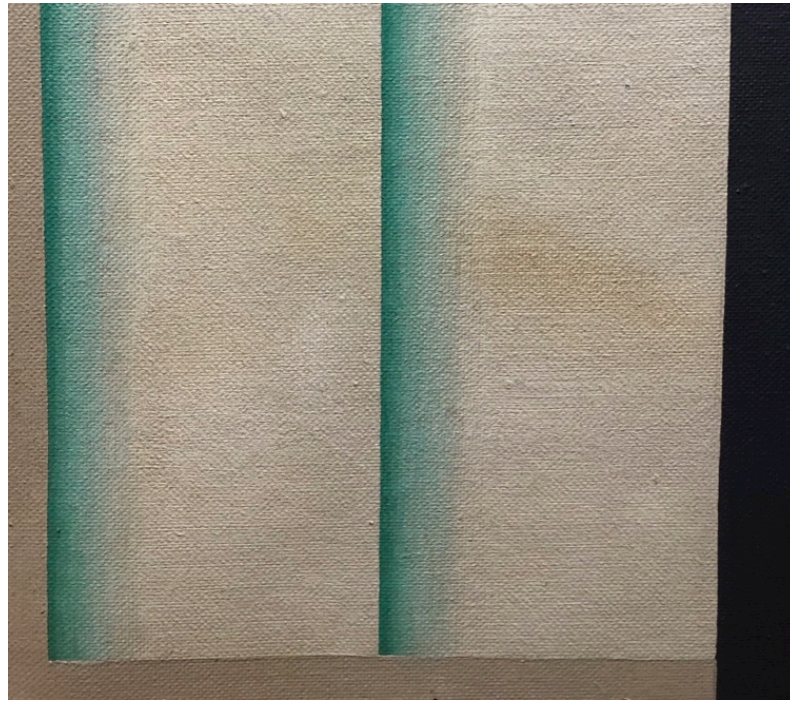
Larges taches orangées dans la partie blanche inférieure gauche

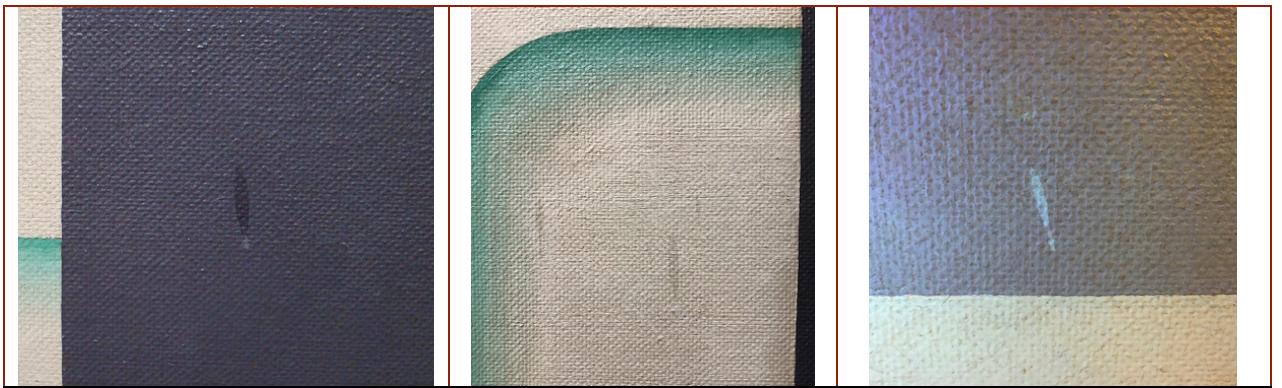
Coulées transparentes, fluorescentes sous UV et présentes sous la couche de protection qui semblent être liées à mise en oeuvre

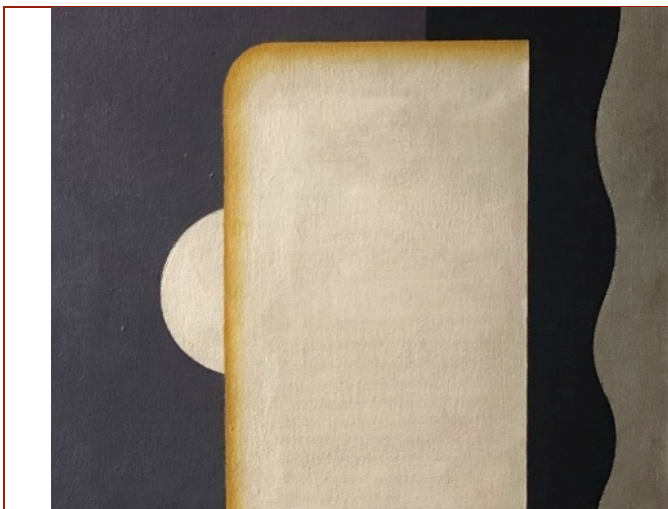
Détail de l'aspect irrégulier des plages blanches

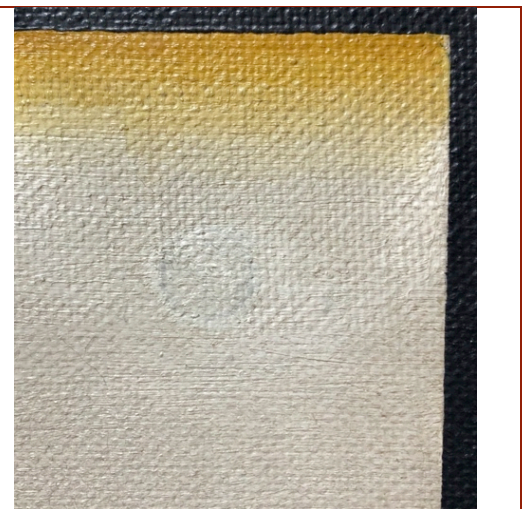
Détail de la reprise au niveau du double cercle mis en évidence par l'infr-rouge

Les usures et les coulées ont été retouchées localement à l'aide de Gamblin Conservation Colors dans du 2Méthoxy-1propanol, dans les zones mauve et beige. L'ancienne reprise du cercle dessiné dans la zone blanche a été atténuée sans être totalement masquée.

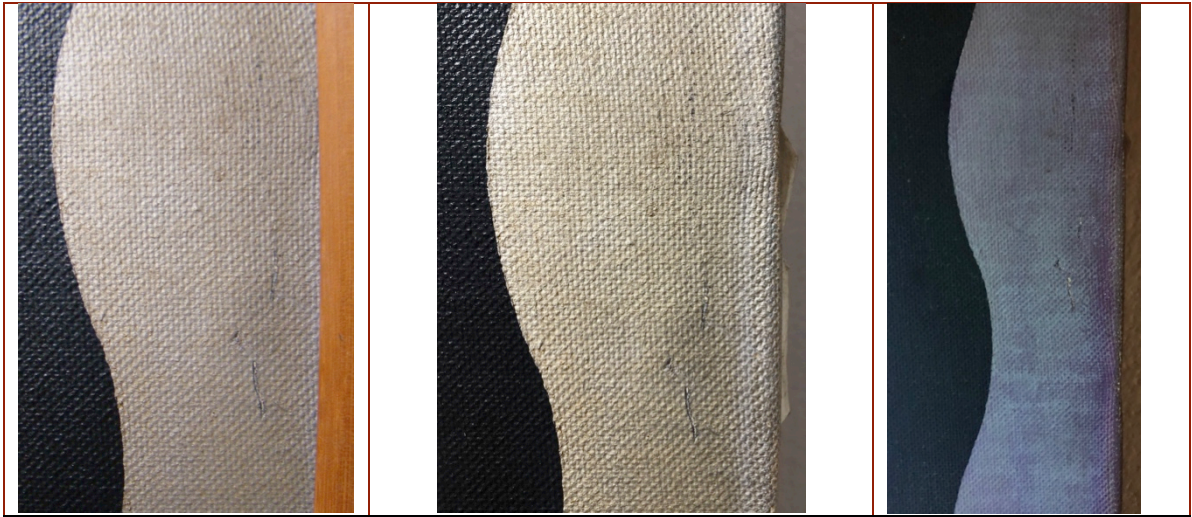
La surface présente des irrégularités, des griffes plus ou moins superficielles, de petites lacunes et de nombreuses taches. Les griffes profondes dans la partie argentée ont été retouchées et la retouche a mal vieilli. De nombreuses coulées transparentes parsèment la surface et sont présentes sous la couche de protection. Elles semblent être des coulées de liant ou vernis. Plusieurs reprises sont présentes dans les parties blanches, notamment au niveau de l'emplacement du double cercle au crayon, recouvert de peinture blanche. S'agit-il d'une restauration ou d'une reprise par l'artiste ? Comme déjà mentionné, l'originalité du cadre en bois clair pose question.

Partie argentée à droite présentant griffes, lacunes, anciennes retouches, couche de protection fluorescente

Les retouches au niveau des mastics, griffes et usures ont été retouchées à l'aquarelle. Au niveau de la partie argentée, les griffes et usures ont été retouchées avec de la gouache argentée.

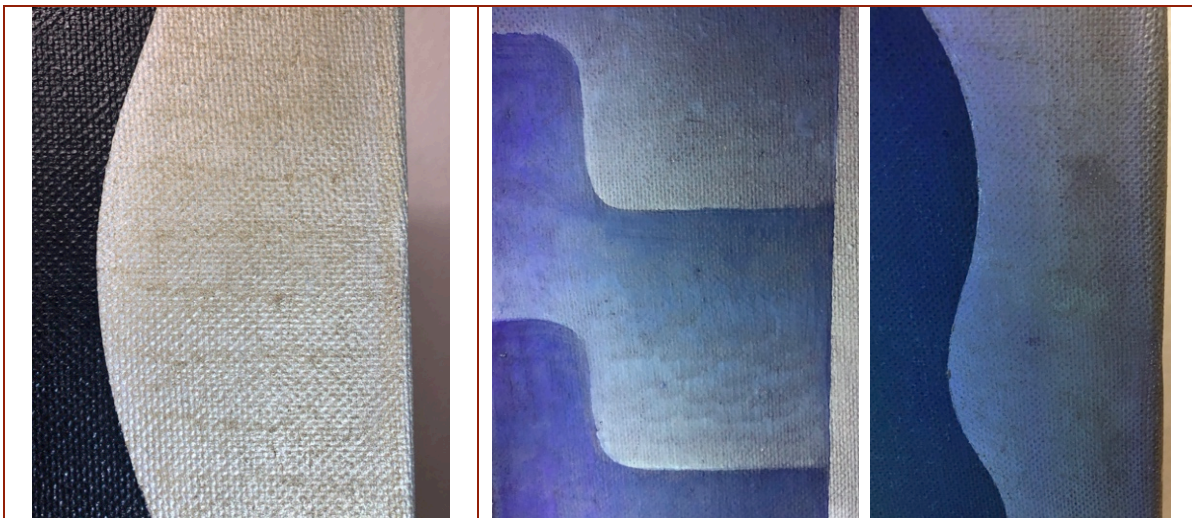
Détails de l'irrégularité de la couche de protection sous UV – anciennes retouches bien visibles à droite

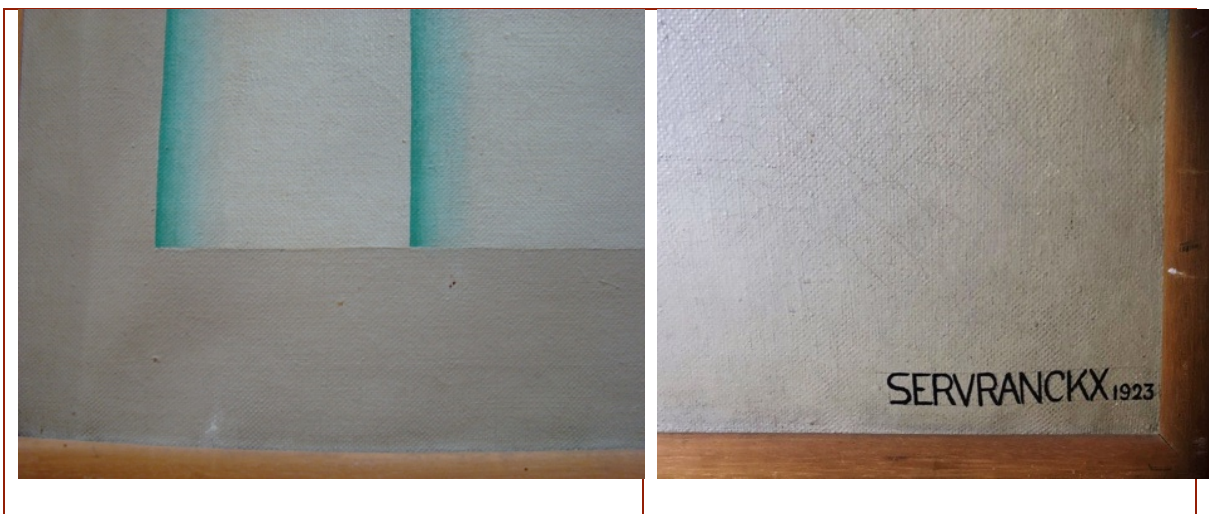
Usures et taches diverses

Réseau de craquelures prononcés, usures

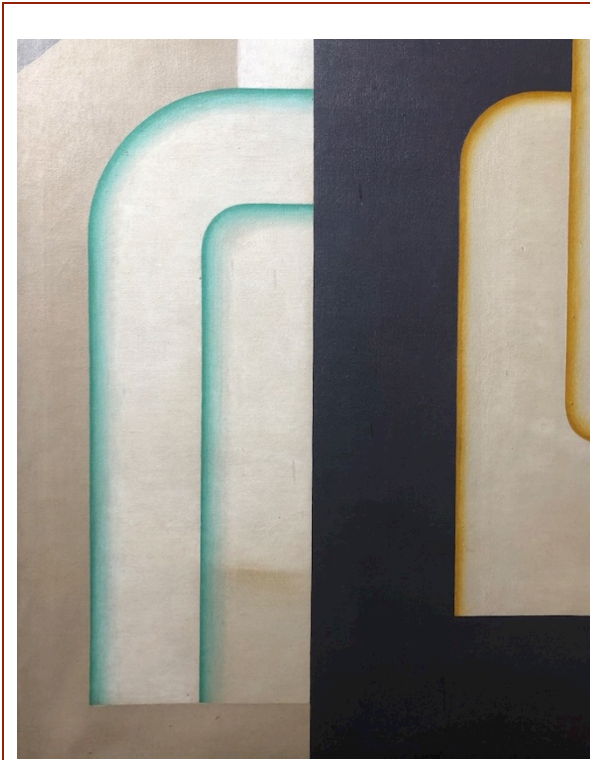
En cours de nettoyage : les coulées sont présentes sous la couche de protection et l'encrassement

Ce nettoyage a permis d'éliminer en une fois la couche de protection jaunie ainsi que la couche d'encrassement sous-jacente, sans toutefois aller trop loin. Le résultat est assez impressionnant, notamment dans la partie argentée qui modifie complètement la perception générale de l'œuvre et dans les blancs qui retrouvent ainsi leur éclat. Le jeu sur les couleurs et sur l'aspect mat et brillant est dorénavant plus équilibré.
