Laure Mortiaux

Rapport d'intervention de Conservation-Restauration

Auteur :	Paolo Scheggi (1940-1971)
Titre :	<i>Intersuperficie curva</i>
Date :	1964
Technique :	<p>Superposition de 3 peintures monochromes jaune, peintes sur toile de coton tendues sur 3 châssis à clés. Les 2 toiles supérieures présentent des découpes quasi circulaires, de taille différente, situées à des endroits différents, de manière à ce que la superposition des 3 toiles et le chevauchement des percements créent une œuvre quasi-tridimensionnelle.</p> <p>Les 3 toiles sont assemblées les unes sur les autres au moyen de clous traversant les 3 châssis/toile.</p> <p>Les tranches sont masquées par des rubans de toile adhésive beige.</p>
Inscriptions :	<p>Signé et daté au revers de la toile : <i>Paolo Scheggi '64</i></p> <p>Mention au revers de la toile : <i>Smith</i> (à la craie rouge)</p> <p>+ numéro peu lisible à la craie blanche : 612</p> <p>Mention au revers du châssis : invent n°165 – J.H. Lebbeke</p> <p>Traces d'un cachet de cire rouge gratté au revers du châssis</p>

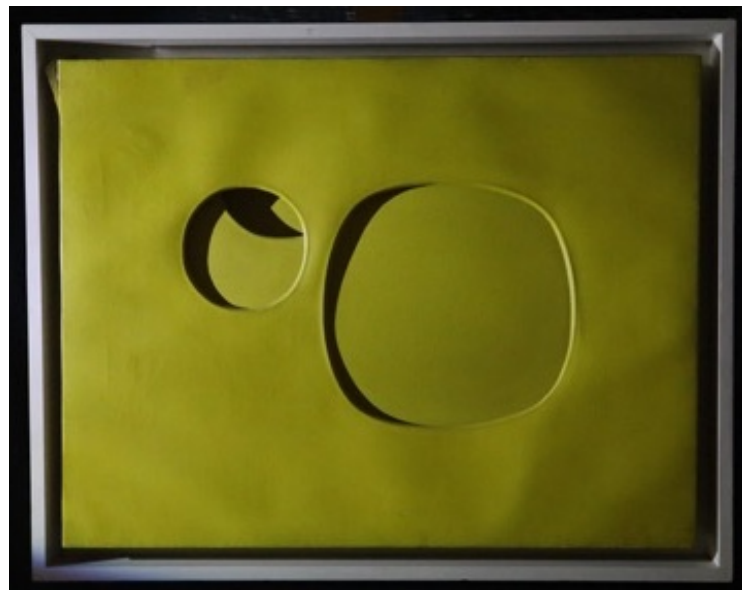
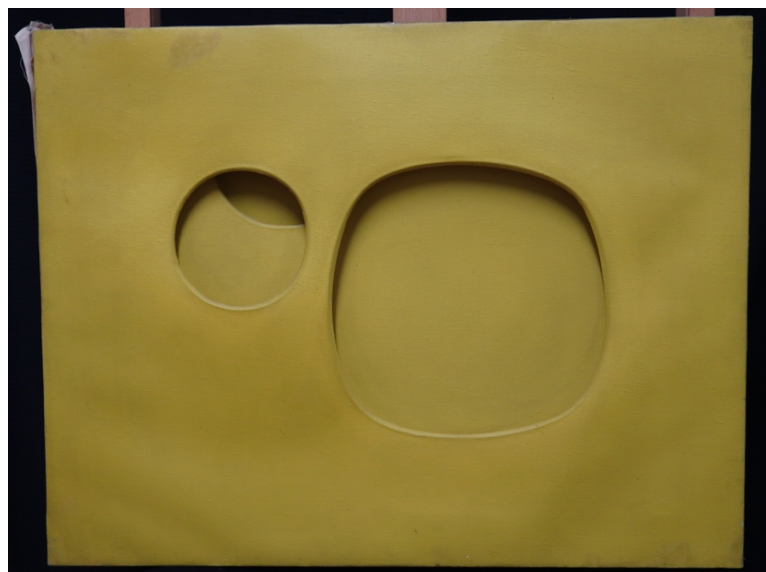
- Empoussièremement entre les châssis
- Clés du châssis cassées ou fragiles
- Tension insuffisante des toiles avec importantes déformations
- Bandes adhésives qui se décollent sur le pourtour. Cela permet de voir que seules les tranches du premier châssis sont peintes en jaune. Sur les tranches des deux autres toiles, la préparation industrielle est visible avec des traces de peinture jaune.

Avant traitement : photo en lumière rasante montrant les déformations des toiles dans le cadre et sans cadre

Les clés sont enlevées des châssis. La toile 3 est mise sous poids en respectant les découpes, pour retrouver une planéité avec atténuation des zones de craquelures dans la mesure du possible.

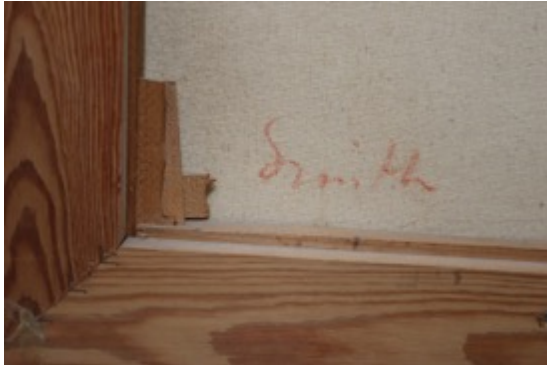
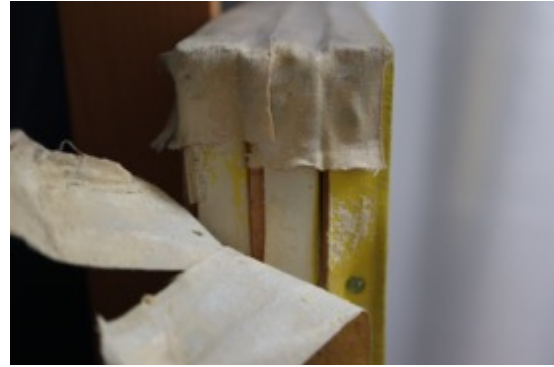
Clés cassées et tranches des 3 toiles visibles sous les 2 bandes adhésives

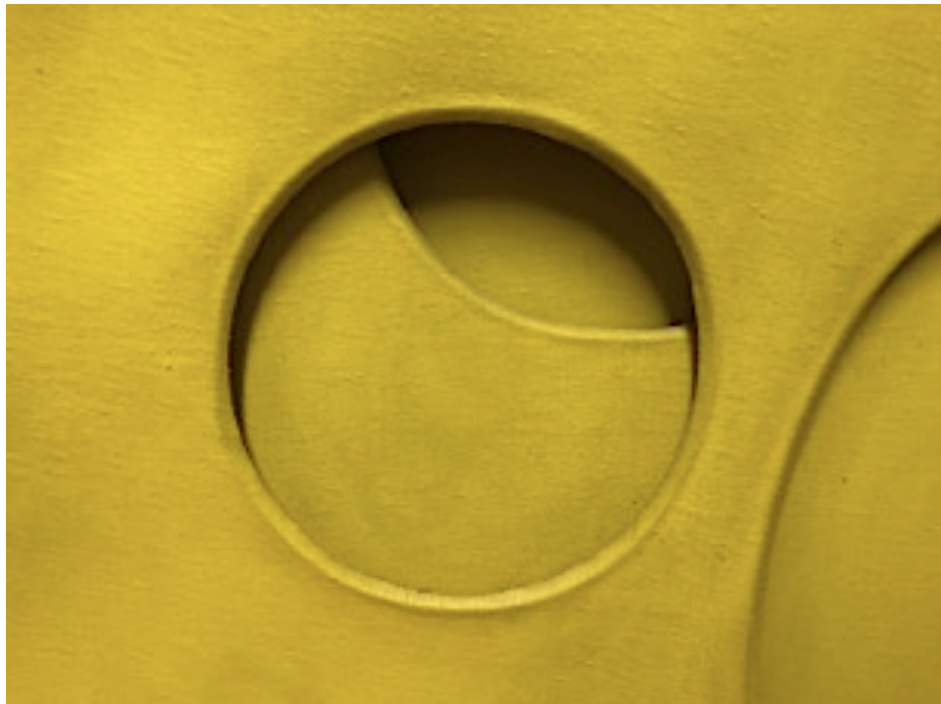
Encrassement présent sur l'ensemble de l'œuvre

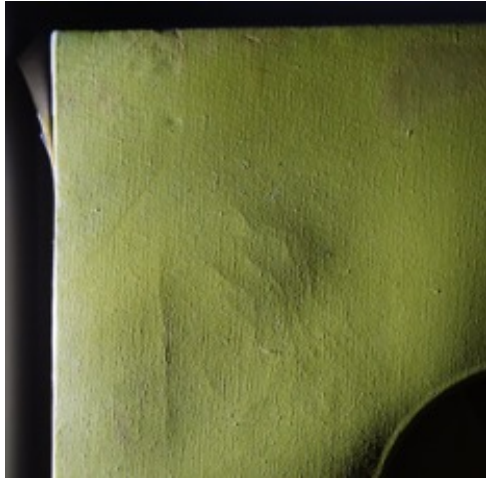
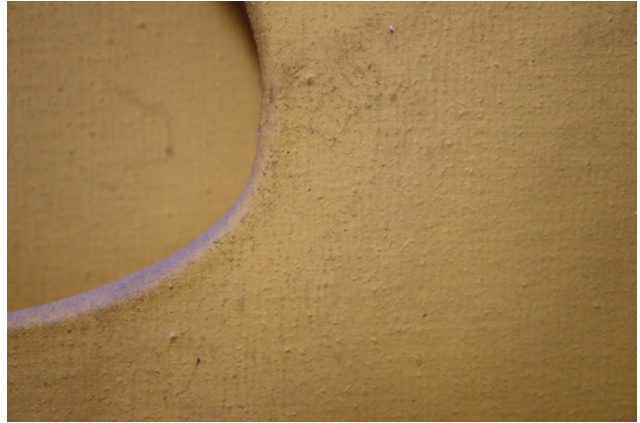
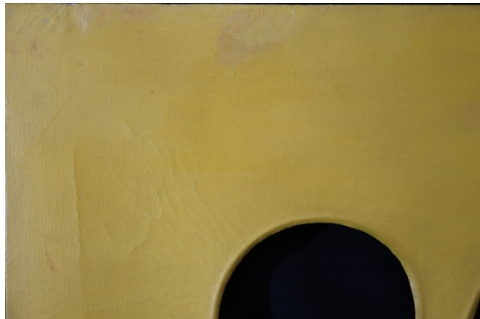
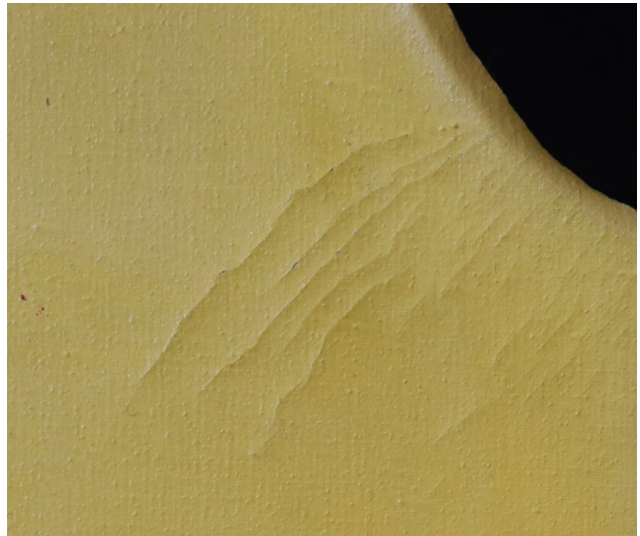
Toile 3 : Encrassement, lacunes anciennes retouches

zones de craquelures prononcées en lumière rasante et UV

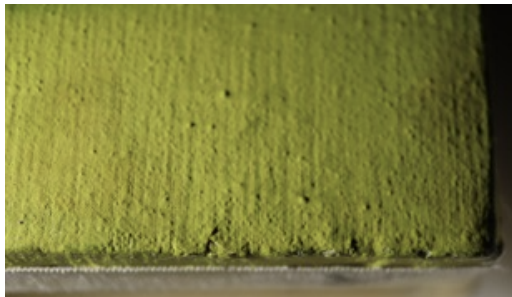
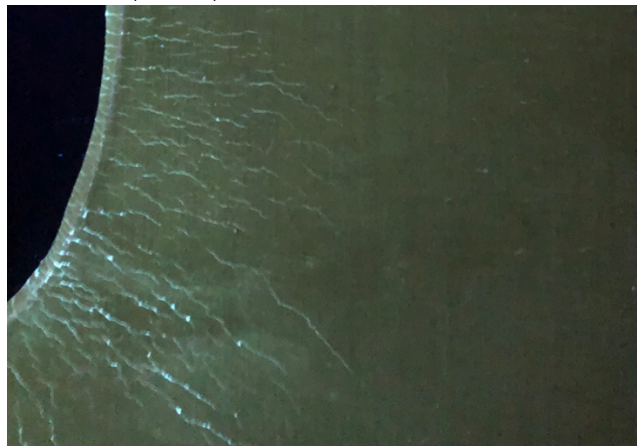
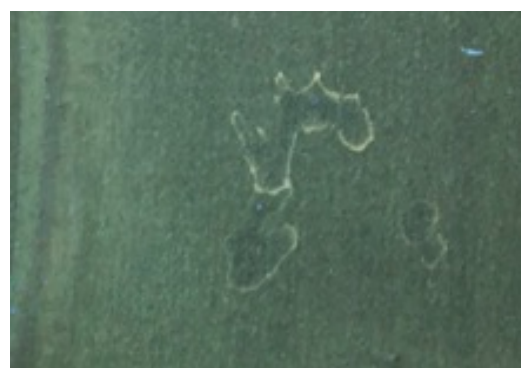
taches diverses en UV

Détails de l'étendue des anciennes retouches masquant des petites retouches présentes sur le pourtour de l'œuvre , plus visibles sous fluorescence ultraviolette (à droite)

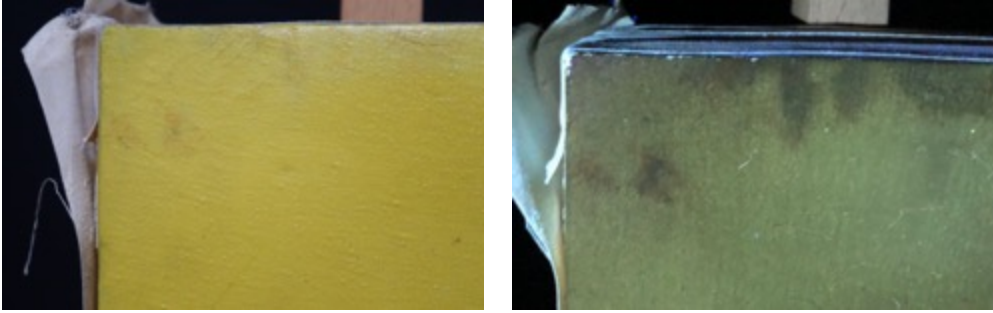
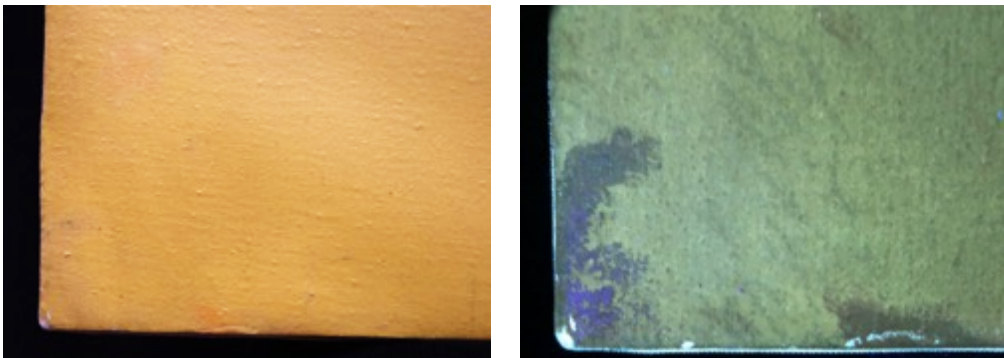
Détails des retouches débordantes et de l'aspect couvrant et inesthétique Toile 3

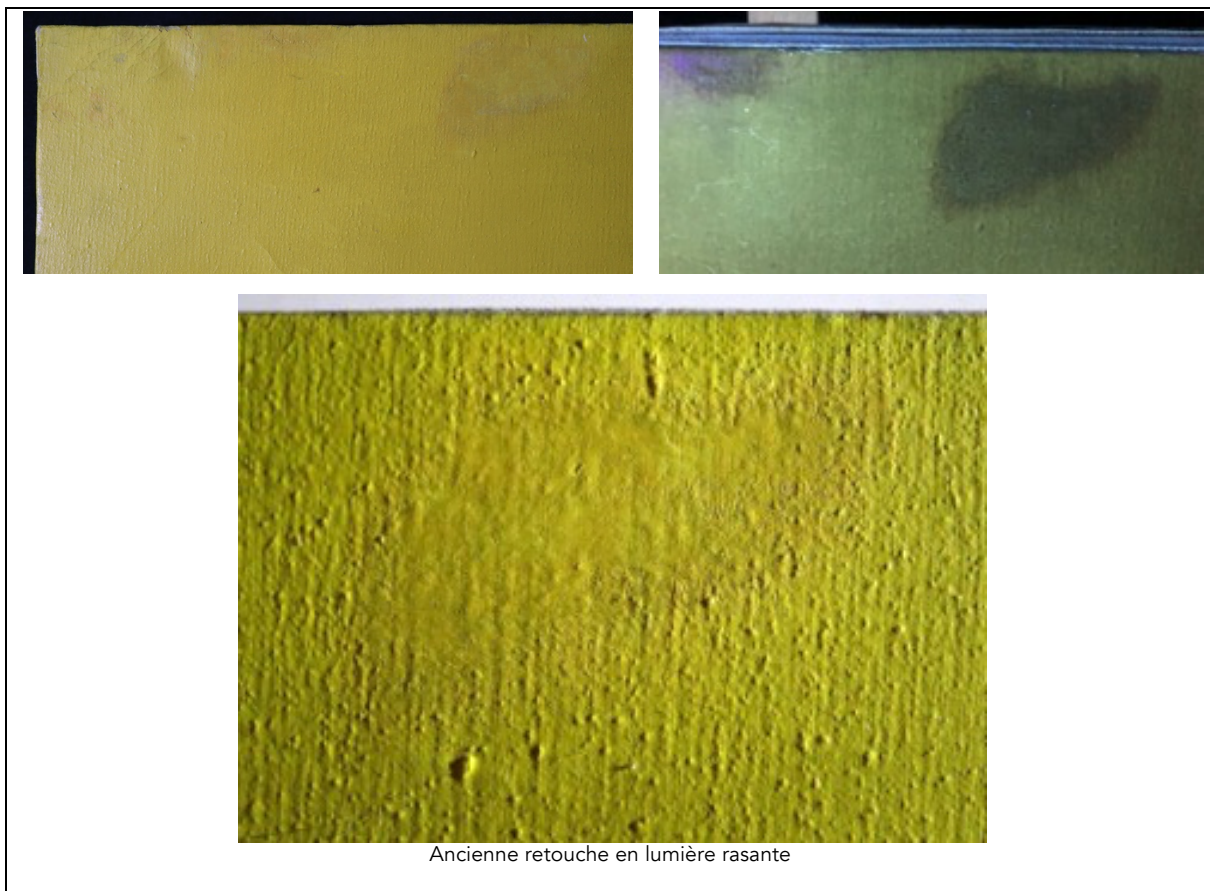
Ancienne retouche en lumière rasante

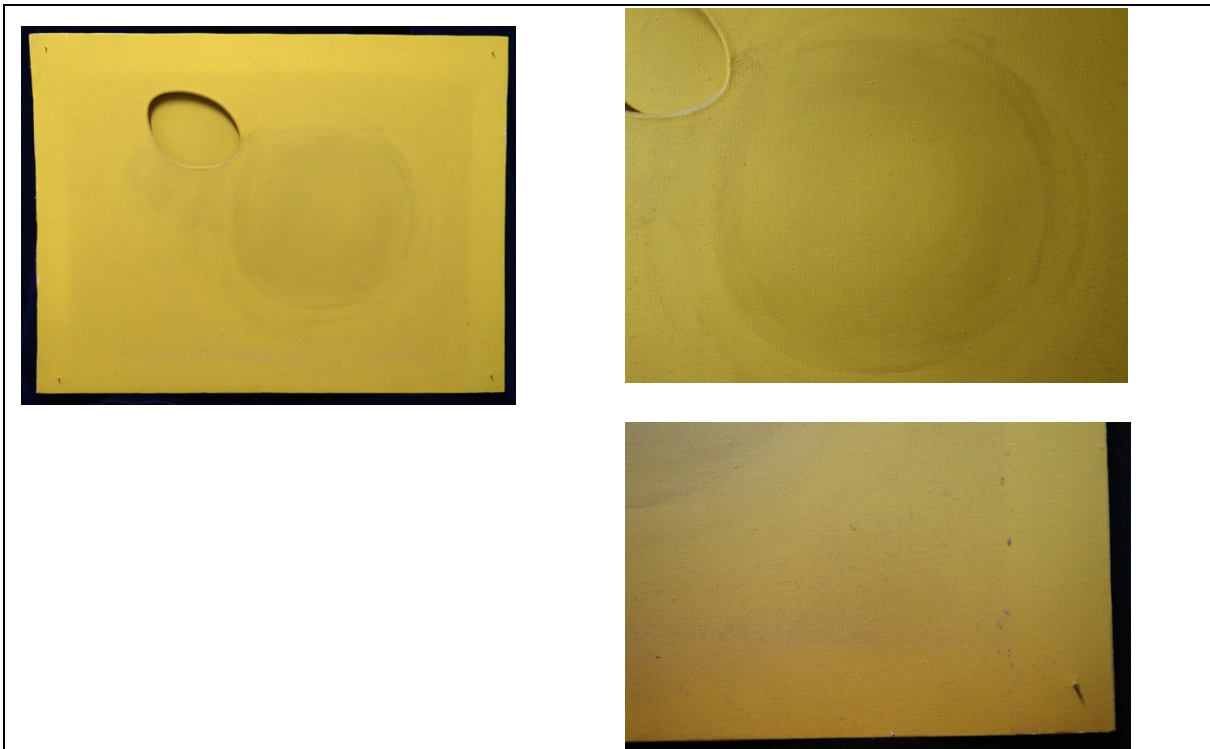
Toile 2 : Encrassement et traces d'une application d'une couche grisâtre au niveau du percement, taches diverses

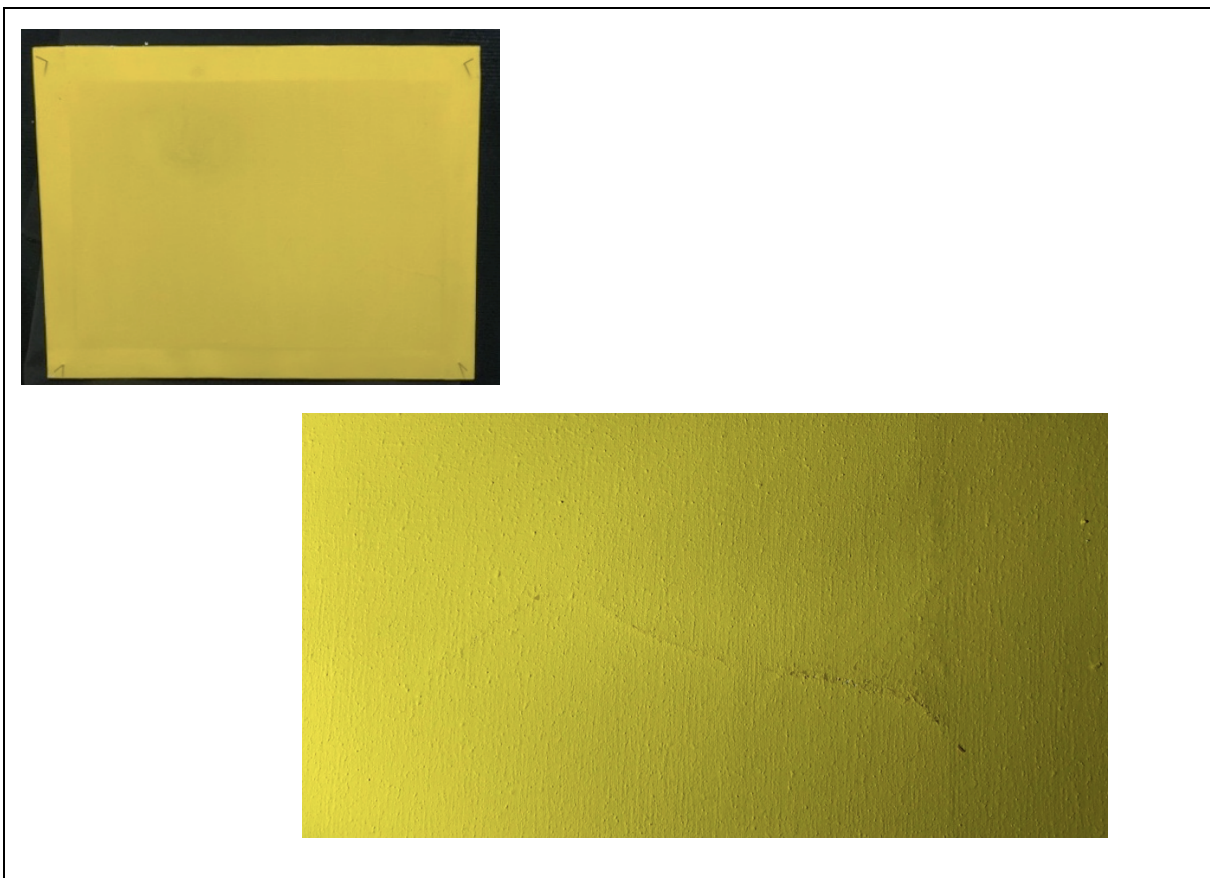
Toile 1 : Encrassement et griffes superficielles

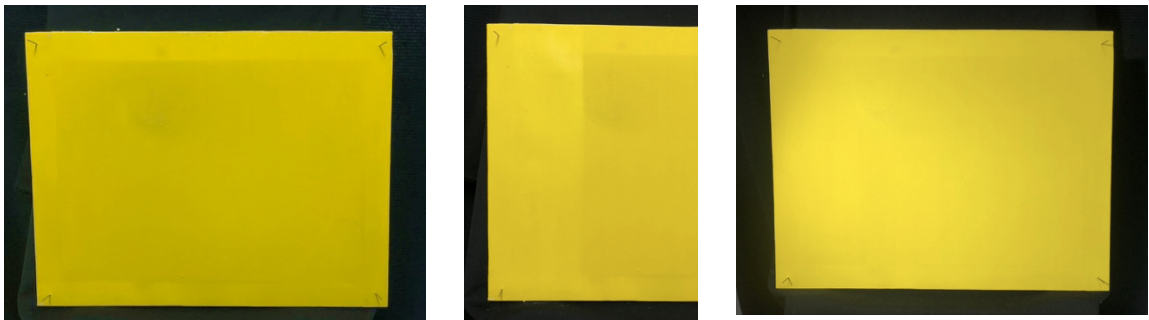
Le résultat est sur la toiles 1 non vernie s'avère satisfaisant. Une griffe est présente à droite de la peinture.

Toile 1 : avant – détail pendant - après nettoyage

Un premier nettoyage est réalisé à l'aide d'une solution aqueuse à PH ajusté, additionné d'un tensioactif et d'un chélatant.

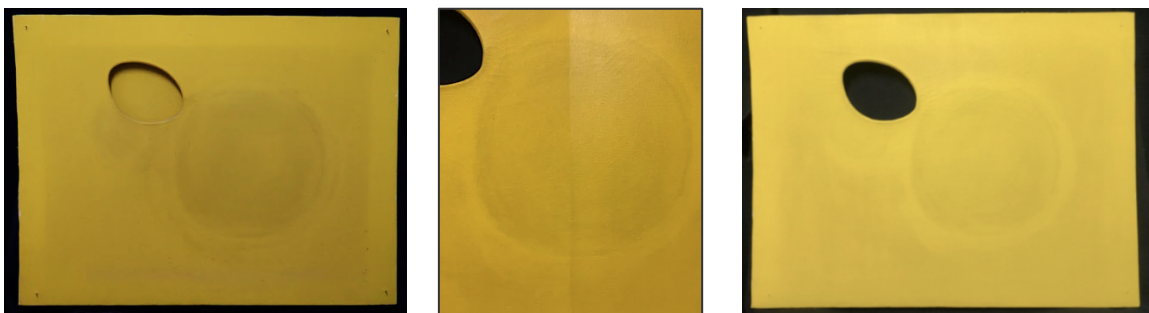
Concernant la toile 2, l'aspect de surface est assez hétérogène en raison d'une couche grisâtre plus importante au niveau du trou présent dans la toile 3, probablement une application au pinceau. Le nettoyage a amélioré l'aspect mais la trace grisâtre demeure. Il semble qu'une ancienne application au pinceau dans la zones du percement. Autour du percement, on constate une zone de craquelures plus ouvertes et de micro-lacunes.

Toile 2 : avant – détail pendant - après nettoyage

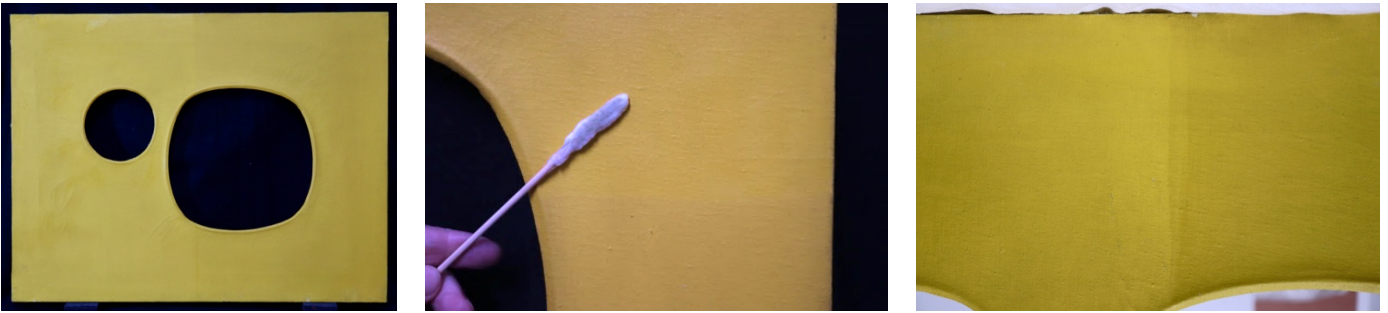
L'aspect de la toile 3 diffère des 2 autres toiles. En effet, lors d'une ancienne restauration, l'œuvre a été retouchée et revernie, masquant les traces d'usures, lacunes et craquelures ouvertes. Le nettoyage a été effectué comme sur les autres toiles. Cependant, après nettoyage, l'aspect n'est toujours pas optimal. C'est pour cette raison que des nouveaux tests d'élimination du vernis ont été effectués.

Toile 3 : en cours de nettoyage, dévernissage et élimination des anciennes retouches

Un dévernissage a été effectué au gel de Shellsol D40. Ceci a permis d'éliminer en même temps les retouches et éliminer le vernis qui masquait les altérations : à savoir a mis les lacunes et les craquelures prononcées.

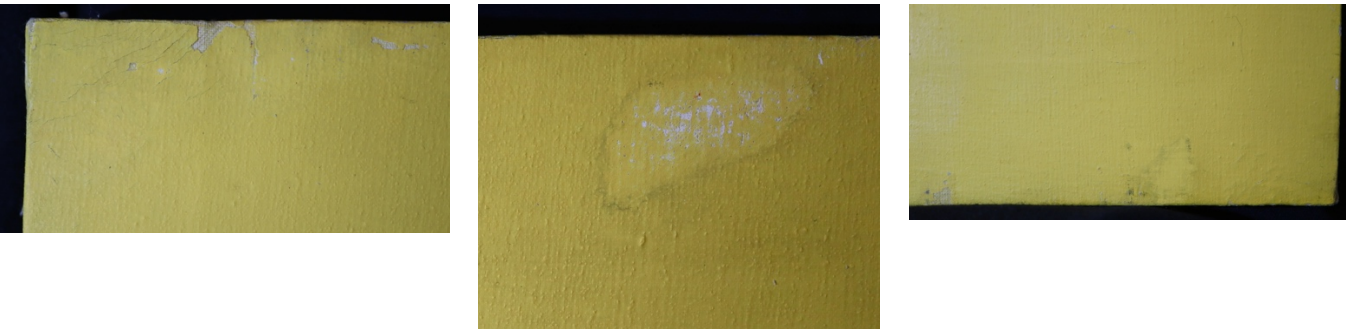
Après élimination des anciennes retouches – mise à jour des lacunes

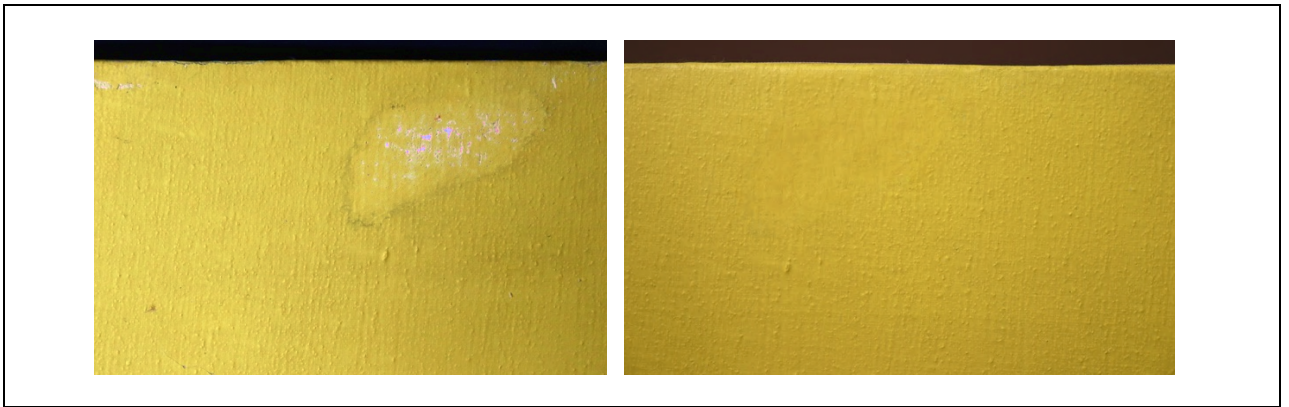
Après élimination de l'ancienne retouche – après réintégration

Pour éviter de poser un mastic blanc puis une retouche chromatique, le mastic Modostuc a été teinté et broyé avec du pigment jaune de cadmium pour avoir une teinte proche de la peinture originale. Il a été appliqué dans les lacunes en imitant les reliefs de la peinture et sur les lacunes des tranches. La retouche finale a été exécutée avec les peintures de la palette QOR Golden, principalement le jaune de cadmium, l'ocre jaune et du noir.

Les craquelures prononcées avec micro-lacunes présentant de légères brillances ont été retouchées légèrement au crayon pastel.
