Rapport d'examen et de traitement

« Sainte Cécile »
Gérard de Lairesse (1640-1711)
150 cm H. x 143 cm L.
Huile sur toile
Vers 1680
N°inv : BA.AAN.05b.1919.650

Avril 2023

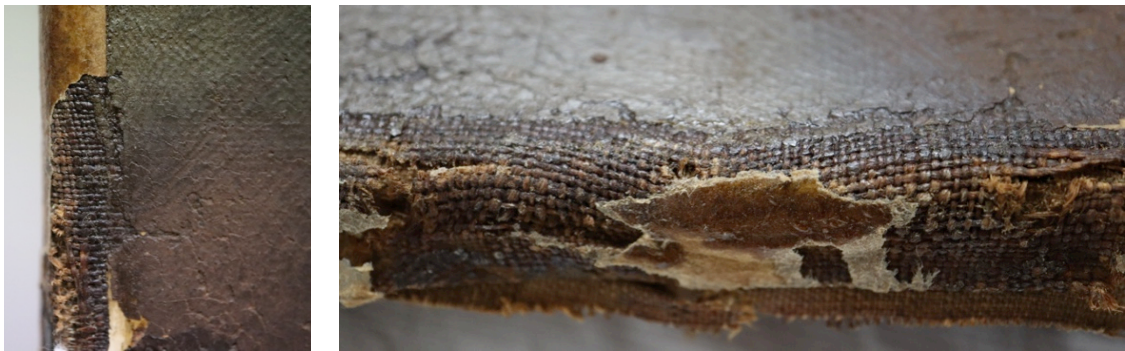
Toile originale au niveau des bords non recouverts par le papier de bordage. Guirlandes de tension bien visibles.

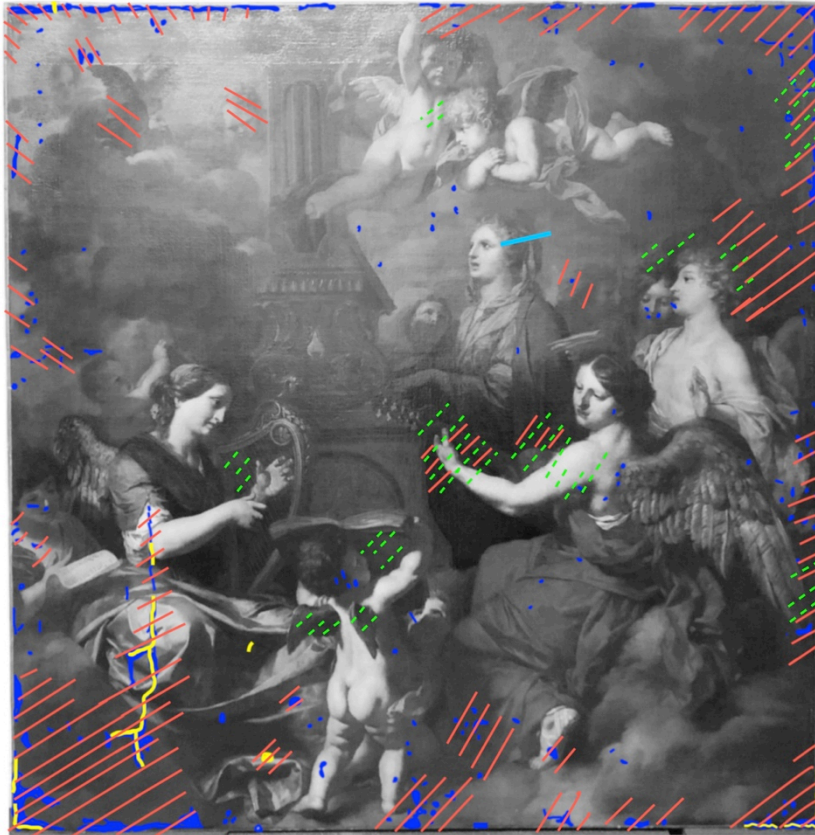
Schéma des principales altérations

Une grande déchirure en L de 29 cm x 8 cm dans la partie inférieure gauche est recouverte d'un large surpeint débordant sur la couche picturale et renforcée par un empiècement de grande dimension au revers. Le vernis est épais et irrégulier avec des coulées et est assez jauni.

Déchirure / lacune support

Lacunes

Zone de retouches- surpeints

Usures

Griffe

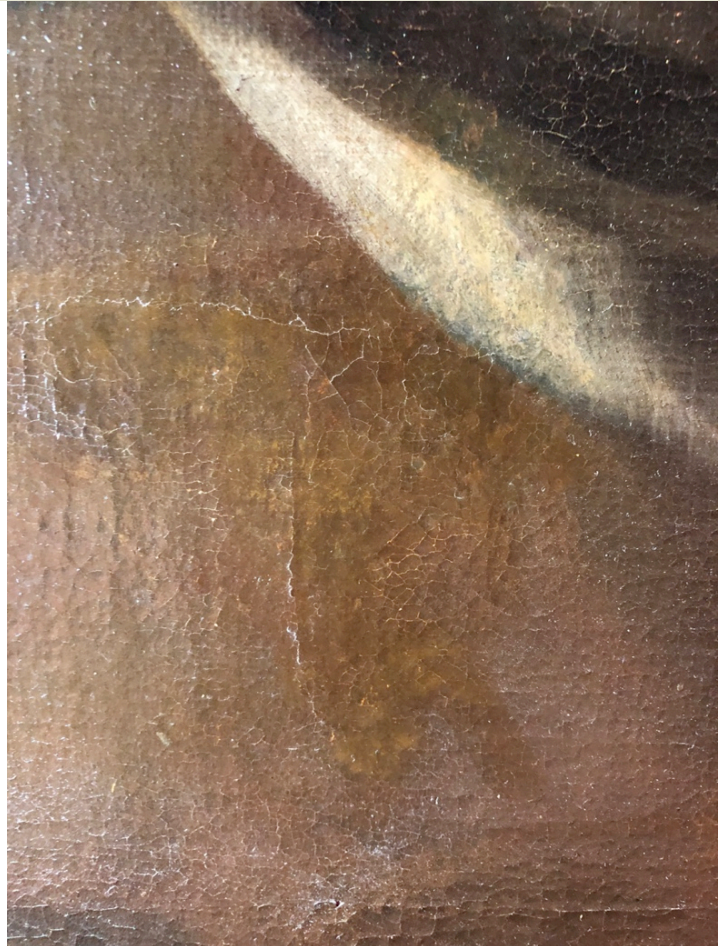
Retouches locales sur et sous le vernis, un surpeint ancien sous le vernis débordant largement des zones de mastics

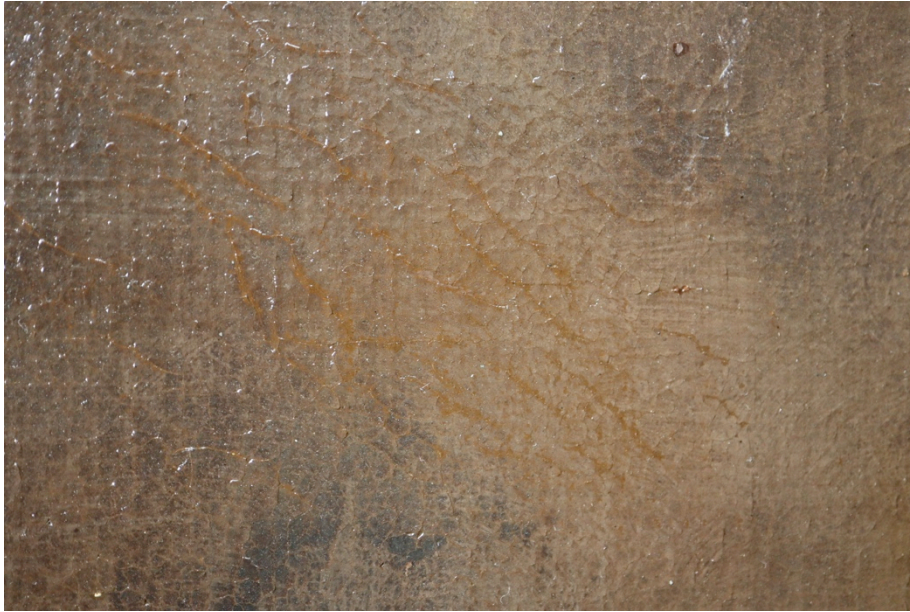
Détail de la partie basse de la déchirure restaurée à deux reprises : mastics et retouches sous le vernis et retouche largement débordante sur le vernis.

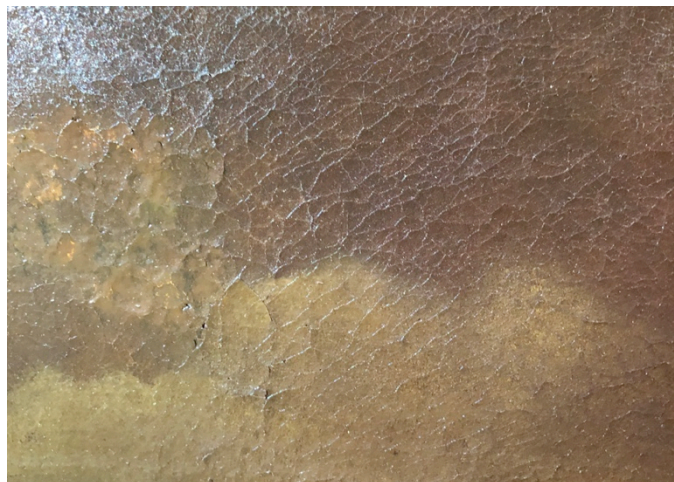
La couche picturale présente des soulèvements et des usures généralisées, laissant apparaître à certains endroits la préparation colorée. Ces usures résultent des différentes campagnes de nettoyage assez drastique, avec différentes tentatives de retouches et surpeints, locales ou sous forme de badigeon huileux plus étendu.

Détails des badigeons huileux présents surtout aux coins et bords du tableau, masquant de nombreuses altérations.

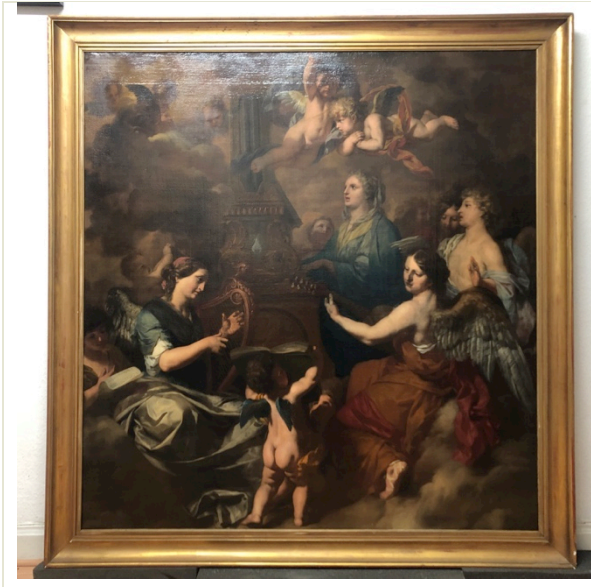
Détails du cadre avant traitement

Batée du cadre presque inexistante, avec attaches métalliques de fixation inadaptées.

La batée du cadre a été agrandie par le revers et consolidée au moyen de lattes en bois collées à la colle PVA et vissées, et recouvertes ensuite de velours.

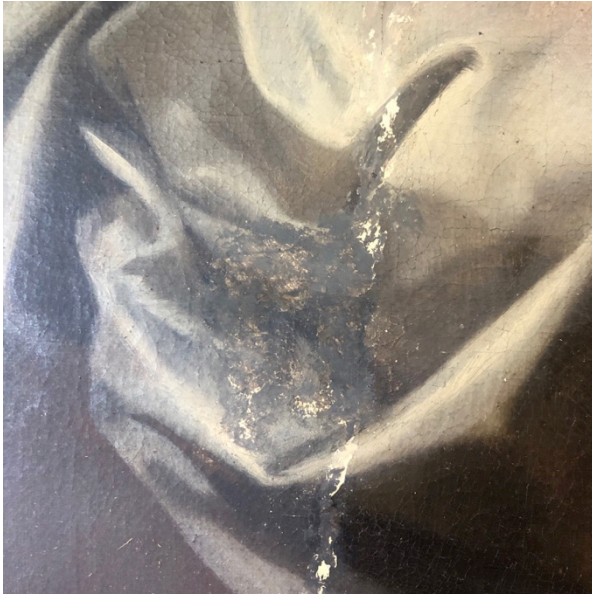
Surpeints grossiers au niveau de la déchirure

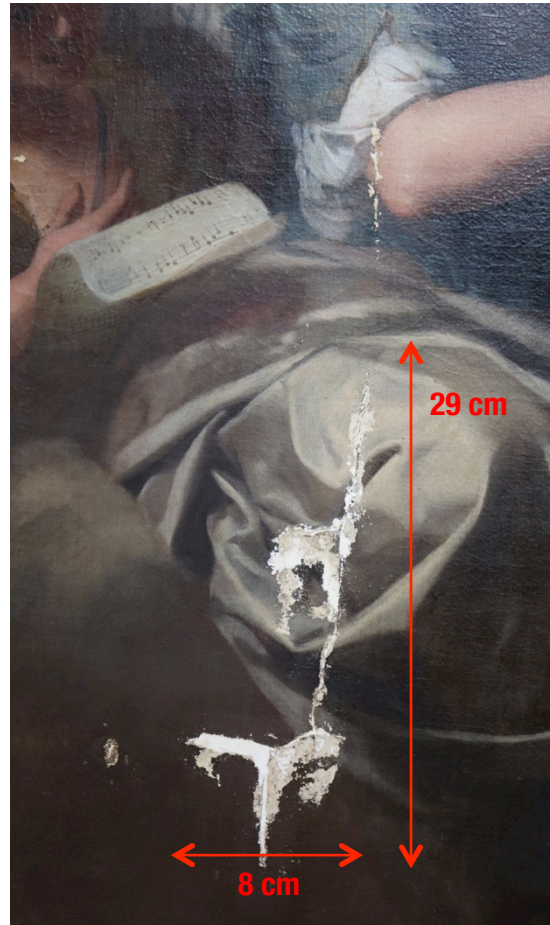
L'élimination des surpeints et retouches au niveau de la déchirure met en évidence les dimensions réelles de la déchirure, l'étendue des lacunes et des anciens mastics.

Etant donné que la sensibilité des surpeints huileux est proche de celle de la couche picturale et que celle-ci a déjà subi un nettoyage drastique qui l'a usé fortement, l'élimination des surpeints huileux est partielle dans certaines zones. Il en est de même pour les mastics huileux qui seront amincis.

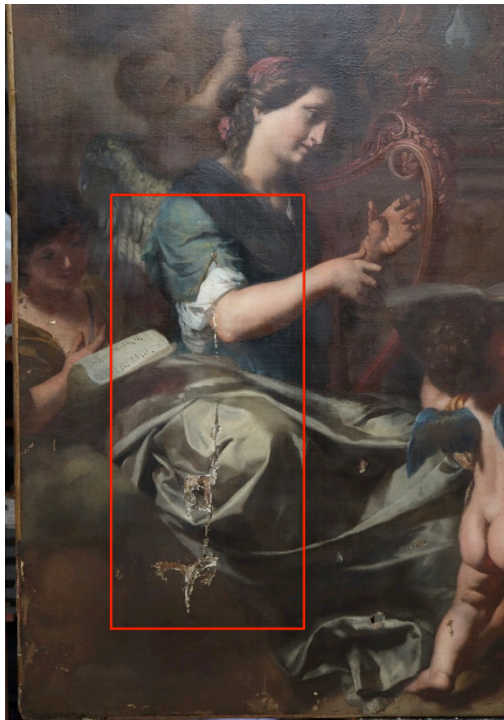
Après dégagement des mastics au niveau de la déchirure

29 cm

8 cm
