## Rapport d'examen et de traitement

**Victor Servranckx (1897-1965)**

**« Opus 46 »**

**MuZee, Oostende**

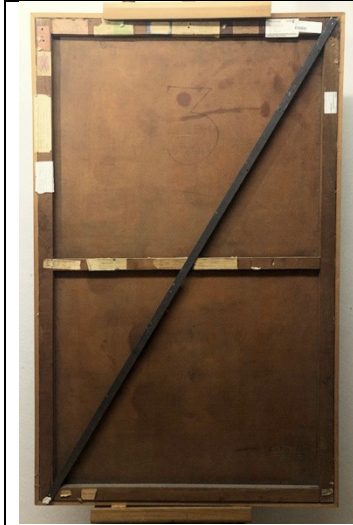
Revers avant traitement

Un dépoussiérage est effectué au pinceau doux sur la face et une aspiration du revers est effectuée à l'aspirateur muséal. Les dépôts de poussière importants sur les lattes du châssis au revers sont éliminés à l'éponge légèrement humide.

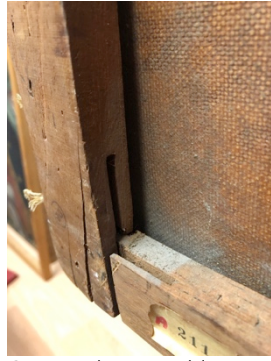
Au niveau du support, le châssis est voilé et présente des cassures au niveau des assemblages. Les clés sont manquantes. Une latte métallique de maintien assez lourde a été ajoutée en diagonale pour maintenir la tension. C'est probablement elle qui a causé les cassures aux assemblages. Le châssis n'assure plus sa fonction de soutien de la toile.

Cassure des assemblages, clés manquantes

La toile a été déposée du châssis, à plat, en enlevant les semences. Le revers a été délicatement aspiré pour éliminer toutes les poussières et débris qui causaient de petites déformations. Le remise en plan du tableau s'est faite en plusieurs étapes : grâce à une légère humidification par alternance de buvards secs et humides par le revers et une mise sous poids, les déformations sont progressivement améliorées. Cette étape n'est pas significative en raison de la couche d'imprégnation qui a eu tendance à figer les déformations et imperméabiliser la toile. Nous n'avons pas aplanis les bords mais nous avons plutôt profité de ces anciens plis pour remonter ensuite la toile sur un nouveau châssis (Schleiper), au moyen d'agrafes protégées par un carton neutre. Après réglage de la tension, les clés ont été percées et maintenues au châssis au moyen d'agrafes et fil de nylon.

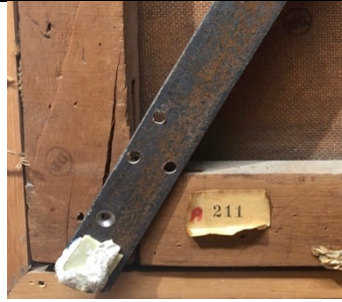
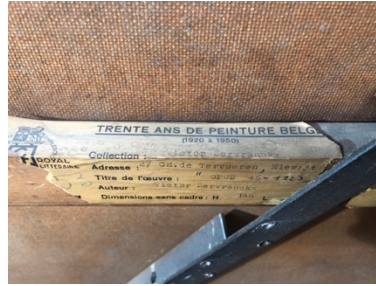
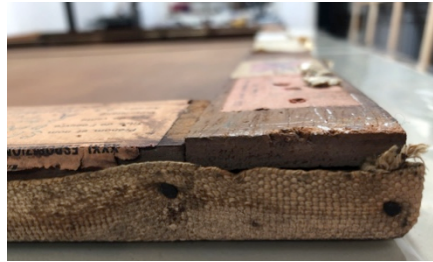
Châssis voilé (décalage d'environ 1,5 à 2 cm)

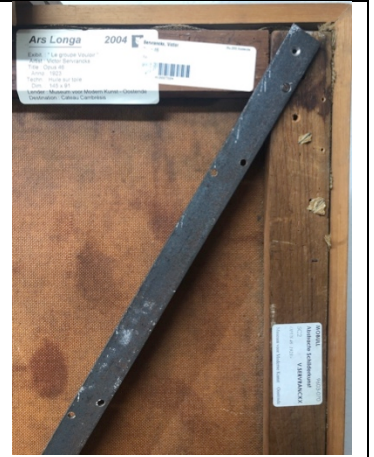
Latte métallique vissée en diagonale du châssis, touchant la toile en son centre et ayant cassé les assemblages

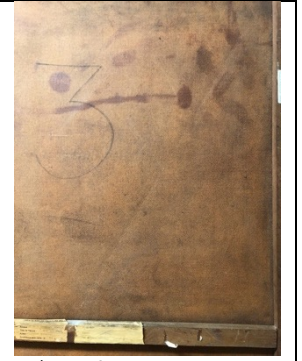
Le revers de la toile est imprégné par une couche épaisse de couleur orangée qui la rend très rigide et lui donne presque l'aspect d'un support de type unalit. Elle a été appliquée avant la mise en tension sur le châssis, comme nous avons pu le constater lors de la dépose de la toile sans doute pour la rendre moins réactive. Le revers comporte de nombreuses taches d'imprégnation.

Traces d'imprégnation et marque laissée par la traverse diagonale

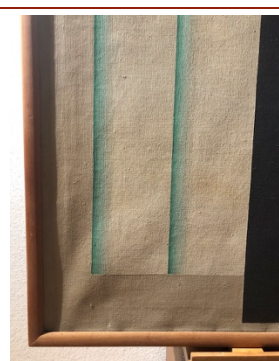
La toile très rigide présente des déformations au niveau des bords, en raison des poussières et débris entre la toile et le châssis, ainsi que des plis aux angles.

Détails des plis aux angles et déformations de la toile

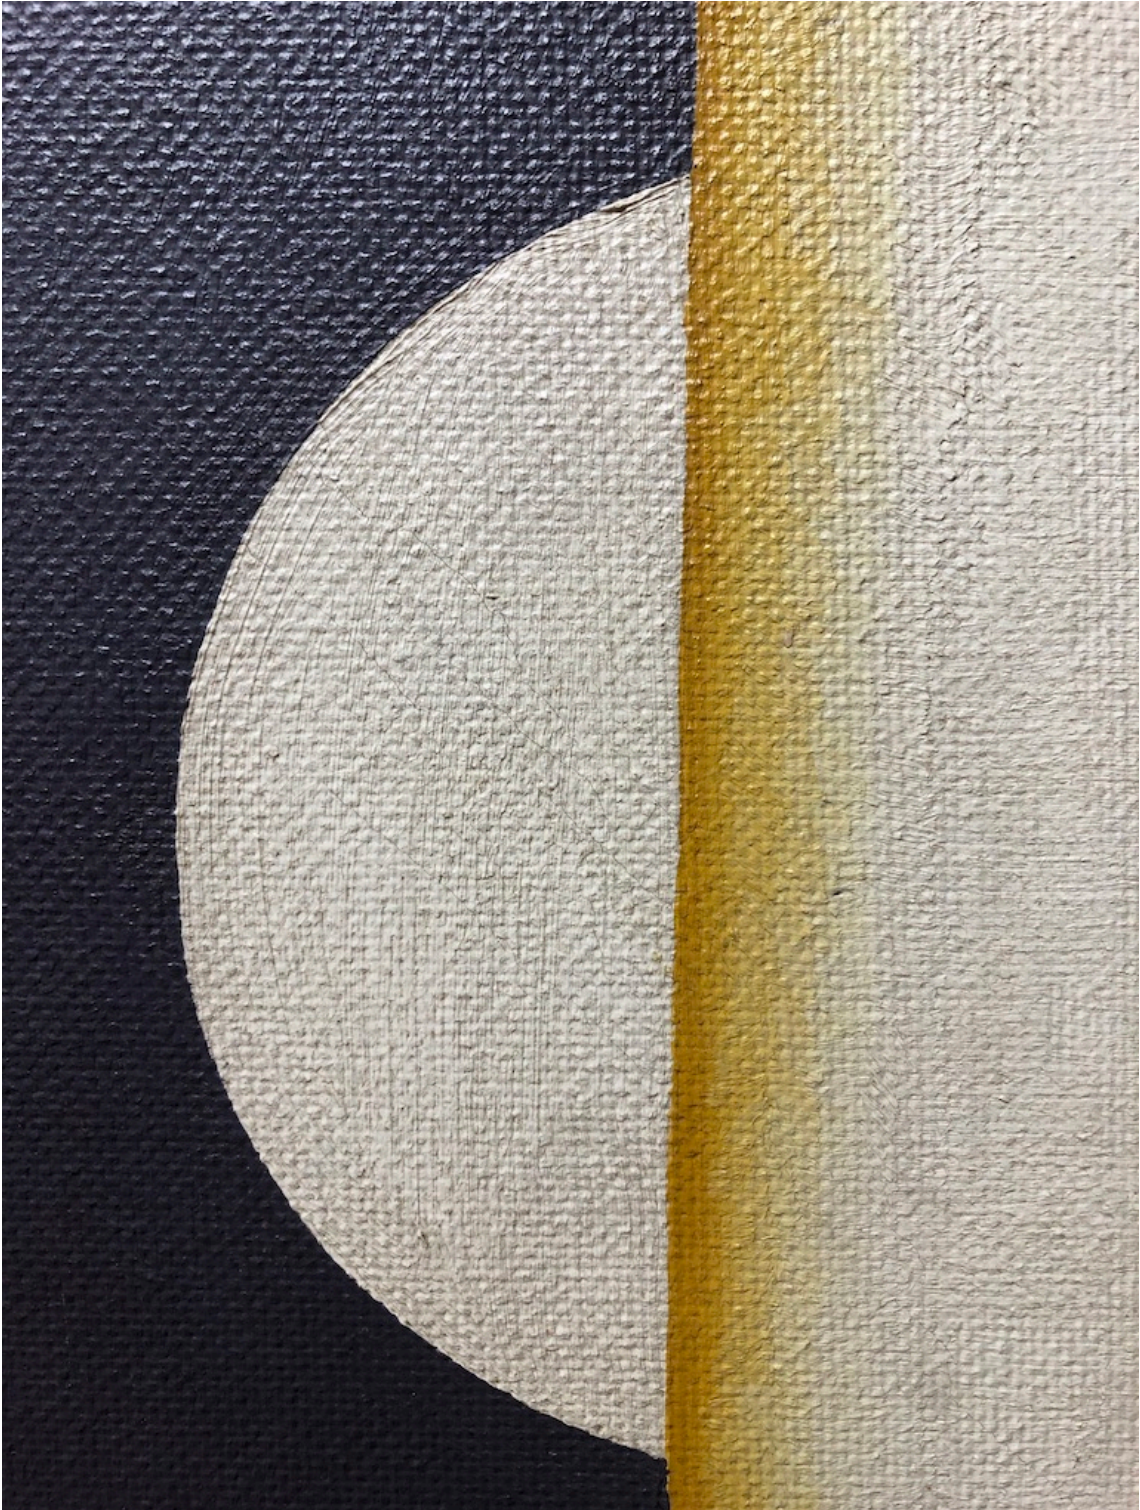
Détail avant traitement

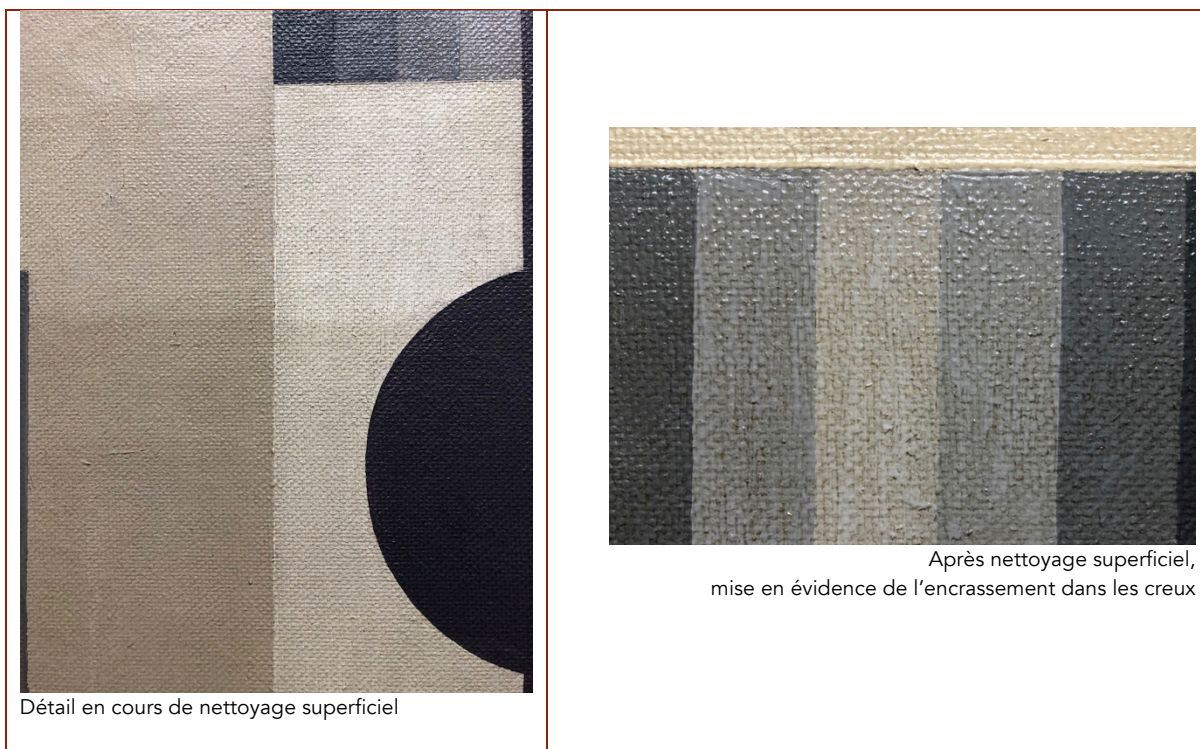
Des tests de nettoyage superficiel ont été effectués. Au vu des résultats, un nettoyage de l'ensemble à l'aide d'une éponge de qualité conservation légèrement humidifiée à l'eau déminéralisée a permis d'enlever le dépôt de poussière, un encrassement superficiel et les taches locales. Cependant, le nettoyage a mis en évidence l'aspect hétérogène de la surface et l'encrassement logé dans les creux. La couche protectrice reste insoluble à l'eau et aux solvants.

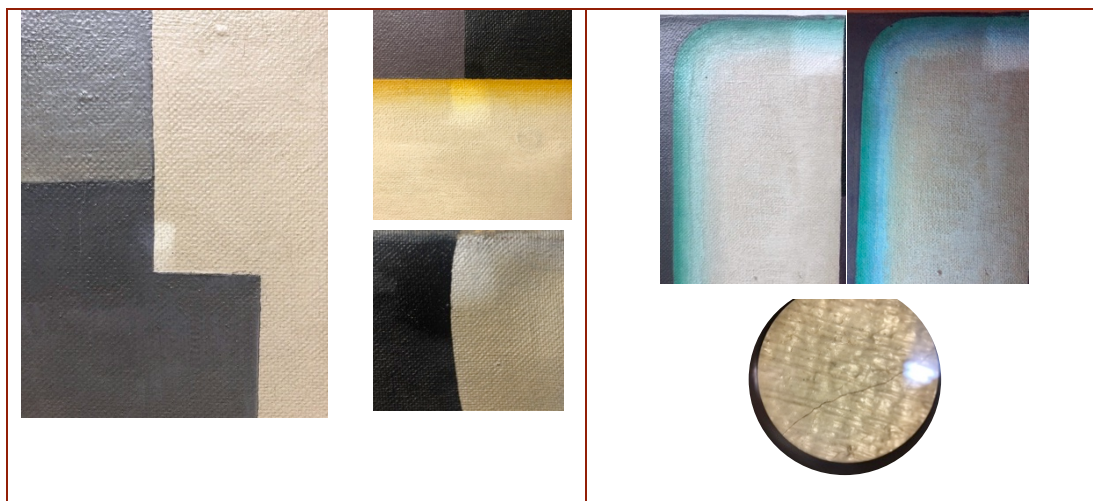
Réalisation de tests au gel aqueux dans les différentes couleurs

Contrôle des tests de nettoyage sous UV et sous binoculaire

aqueux à base de Pemulen. Le gel aqueux à base de Pemulen TR2<sup>®</sup> + une base a été choisi<sup>1</sup>. Le gel comprenant la base faible Triéthanolamine (TEA) fonctionne bien mais pour éviter laisser un minimum de résidus, c'est un gel avec l'Ethomeen C25 qui a été réalisé : 1gr de Pemulen TR2 + 100ml Eau déminéralisée + 6ml d'Ethomeen C25 qui a montré une réelle efficacité. Le PH du gel a été mesuré ; nous prouvant que nous restons dans une zone de sécurité. Toutes les couleurs ont été testées, en contrôlant sous UV et sous binoculaire. De même, cette solution permet de garder une certaine patine, sans aller dans un nettoyage trop poussé.

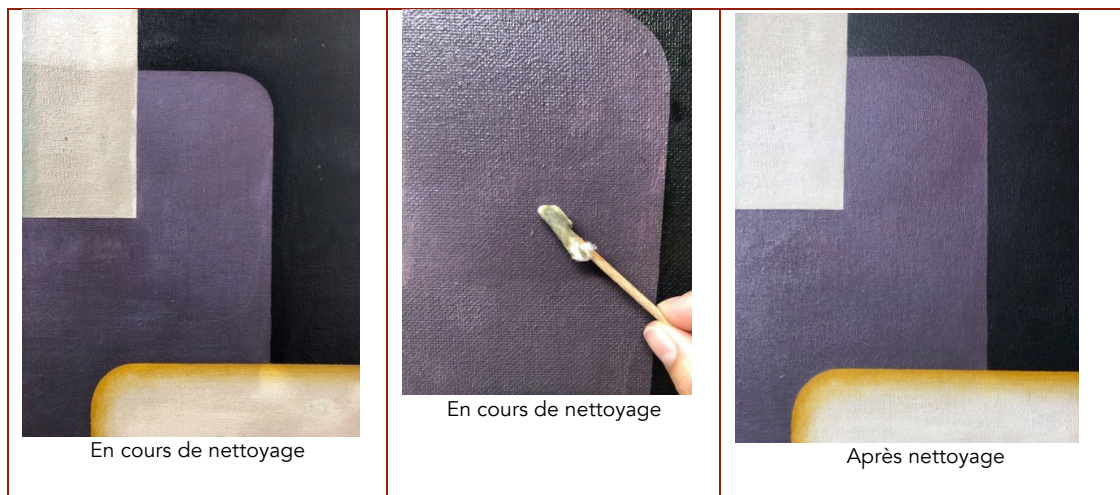
Ce nettoyage a permis d'éliminer en une fois la couche de protection jaunie ainsi que la couche d'encrassement sous-jacente, sans toutefois aller trop loin. Le résultat est assez impressionnant, notamment dans la partie argentée qui modifie complètement la perception générale de l'œuvre et dans les blancs qui retrouvent ainsi leur éclat. Le jeu sur les couleurs et sur l'aspect mat et brillant est dorénavant plus équilibré.

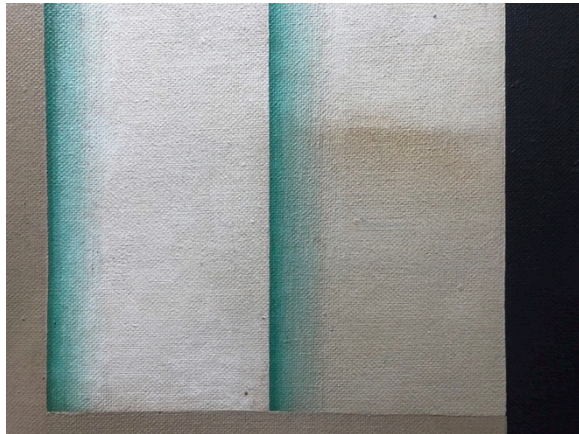
En cours de nettoyage : les coulées sont présentes sous la couche de protection et l'encrassement

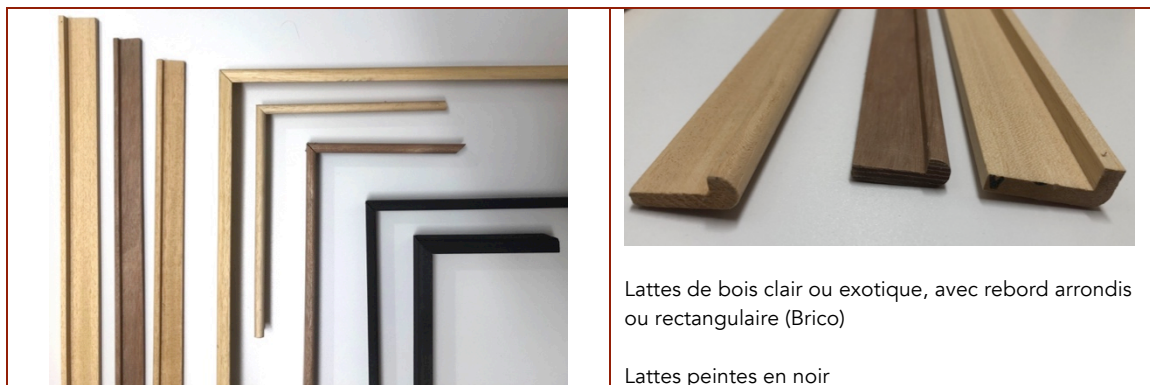
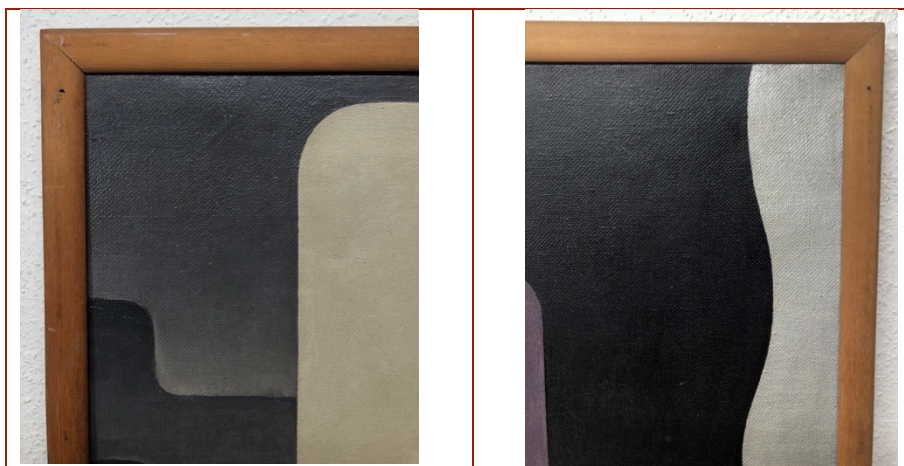
Cadre actuel

En raison du délais de restauration très court, il n'a pas été possible d'approfondir la question du cadre. Le cadre actuel n'est en effet pas satisfaisant esthétiquement. Avec les moyens dont nous disposons, nous avons fait quelques propositions avec des lattes de bois, dans l'esprit des œuvres de Servranckx de la même époque (lattes de bois claires ou noires).

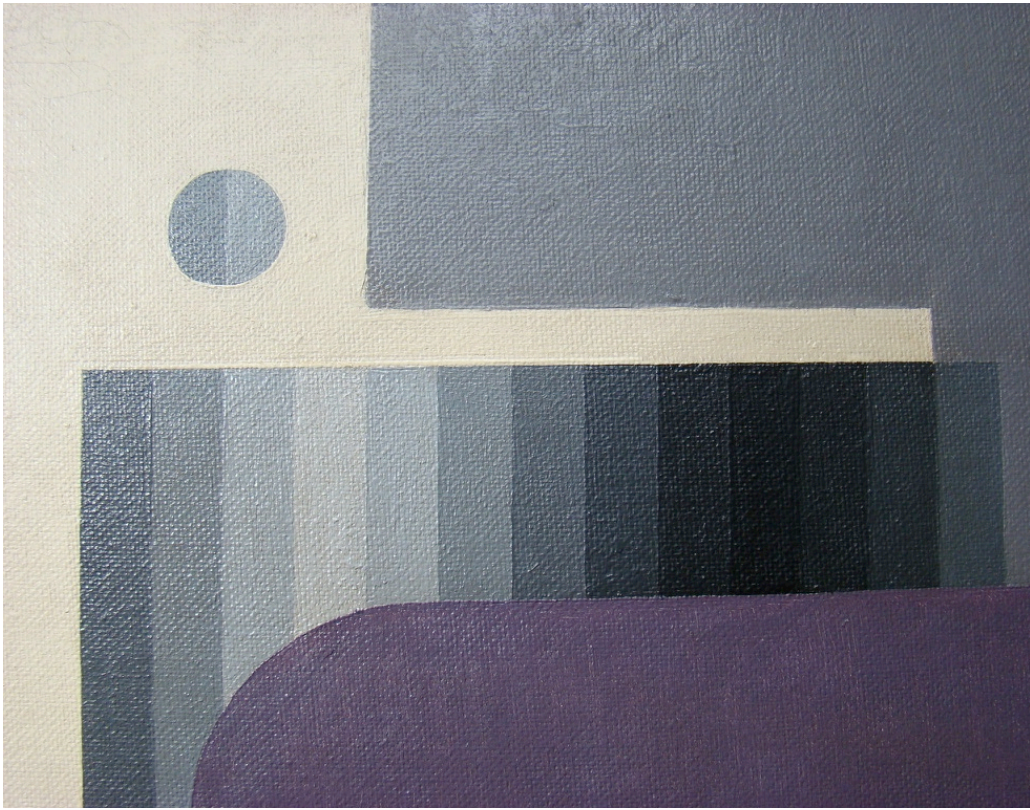
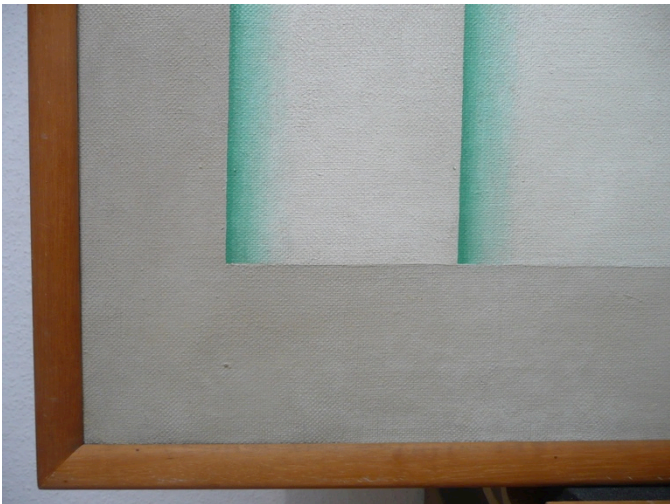
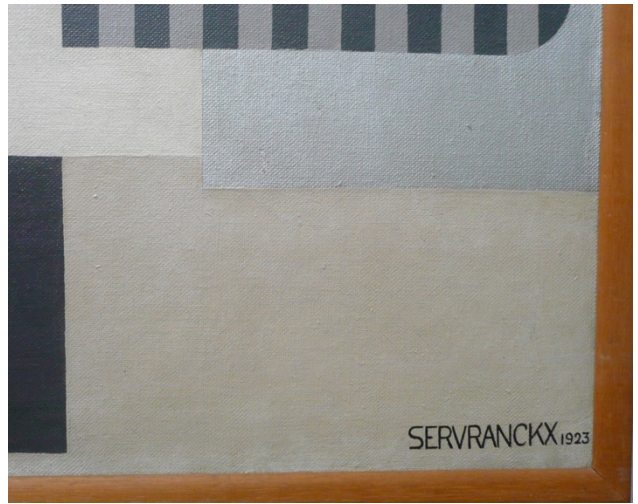
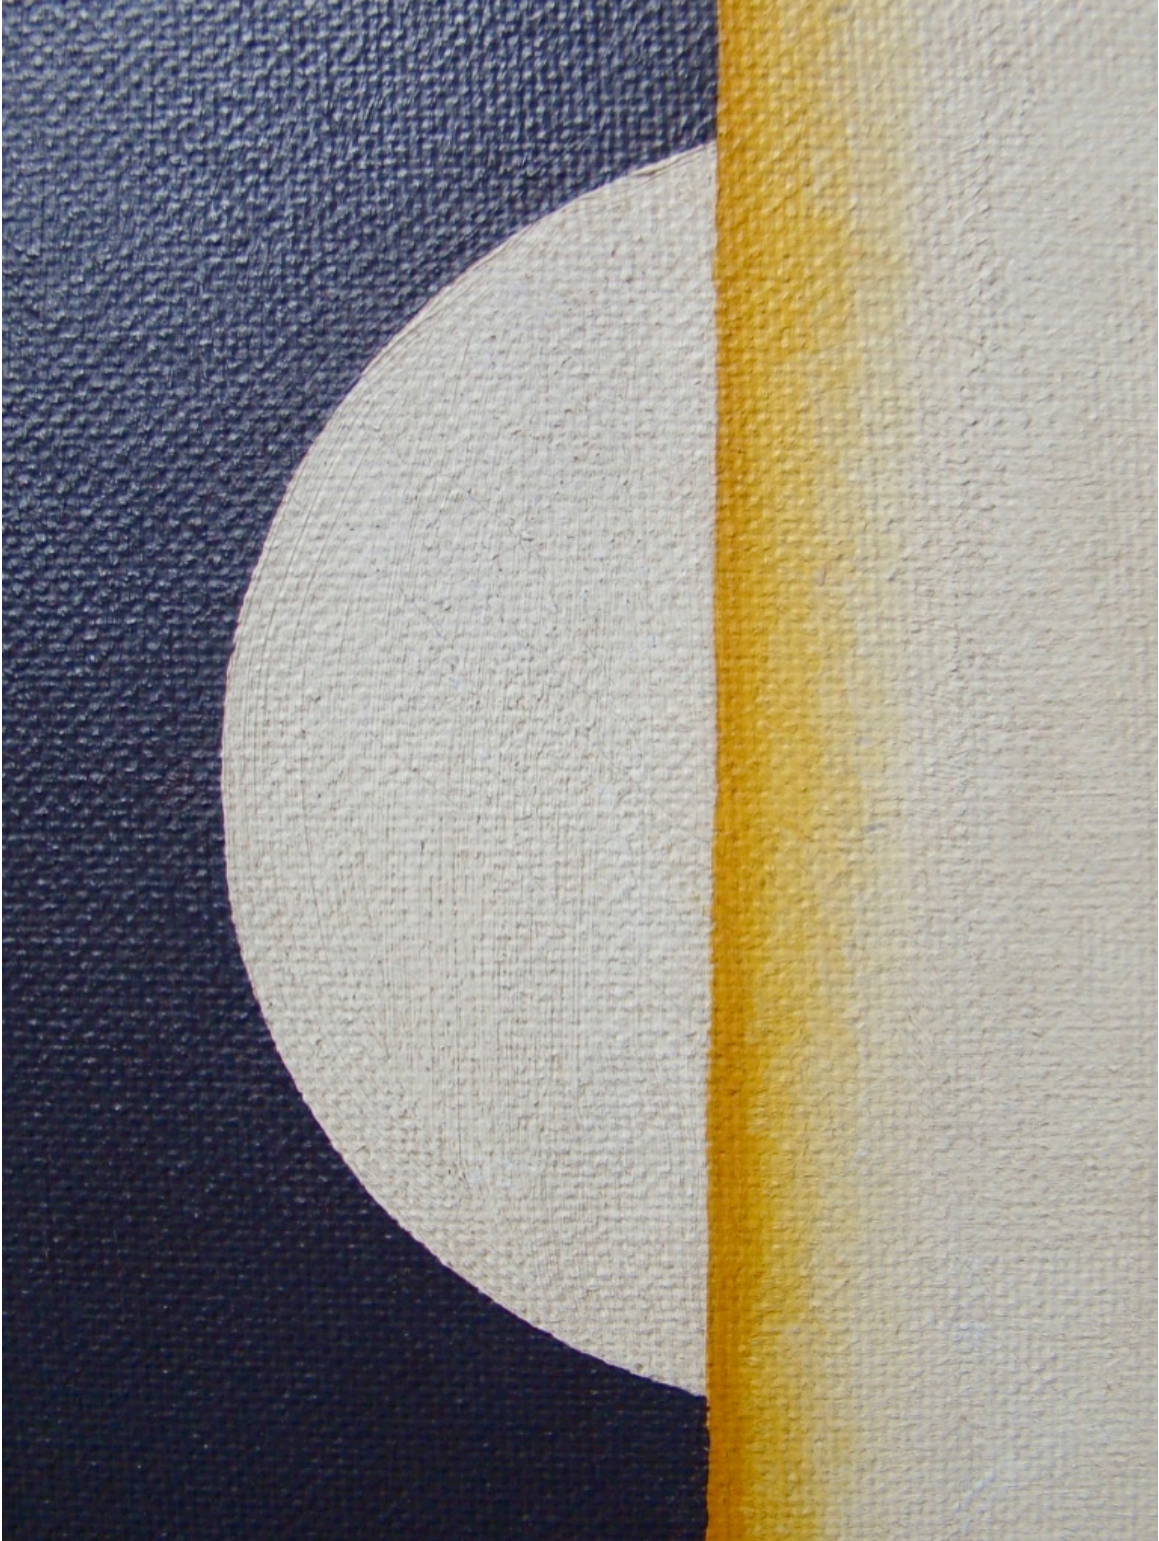
Détail après traitement
