Laure Mortiaux

Rapport d'intervention de Conservation-Restauration

Auteur :	Paolo Scheggi (1940-1971)
Titre :	<i>Intersuperficie curva</i>
Date :	1964
Technique :	<p>Superposition de 3 peintures monochromes jaune, peintes sur toile de coton tendues sur 3 châssis à clés. Les 2 toiles supérieures présentent des découpes quasi circulaires, de taille différente, situées à des endroits différents, de manière à ce que la superposition des 3 toiles et le chevauchement des percements créent une œuvre quasi-tridimensionnelle.</p> <p>Les 3 toiles sont assemblées les unes sur les autres au moyen de clous traversant les 3 châssis/toile.</p> <p>Les tranches sont masquées par des rubans de toile adhésive beige.</p>
Inscriptions :	<p>Signé et daté au revers de la toile : <i>Paolo Scheggi '64</i></p> <p>Mention au revers de la toile : <i>Smith</i> (à la craie rouge)</p> <p>+ numéro peu lisible à la craie blanche : 612</p> <p>Mention au revers du châssis : invent n°165 – J.H. Lebbeke</p> <p>Traces d'un cachet de cire rouge gratté au revers du châssis</p>

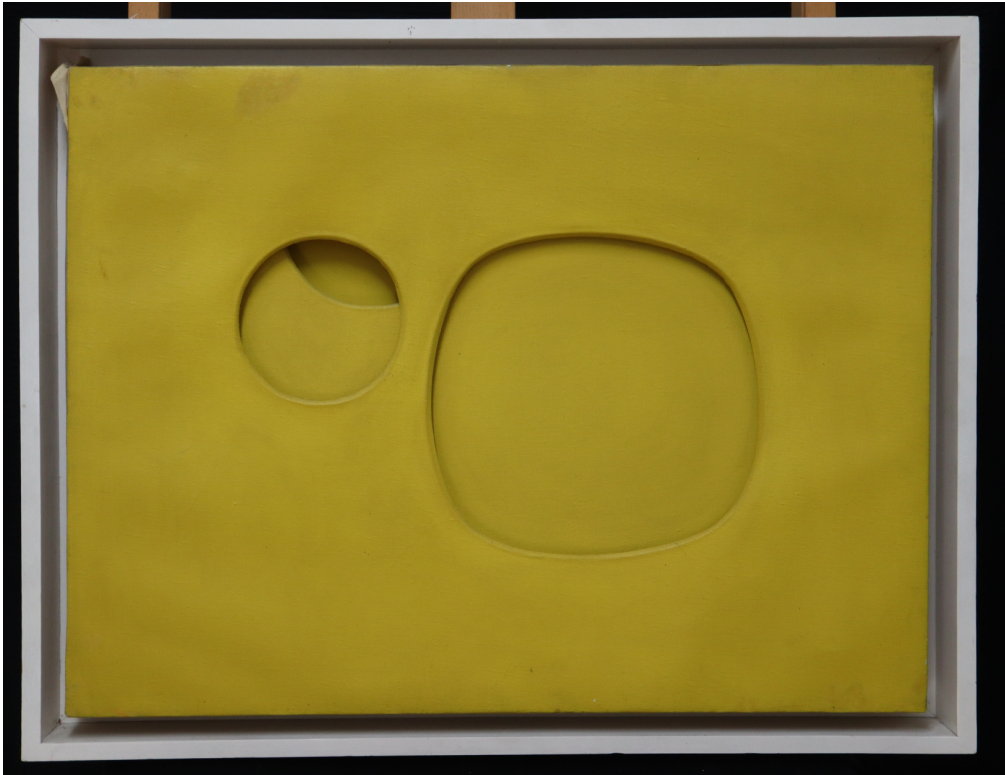
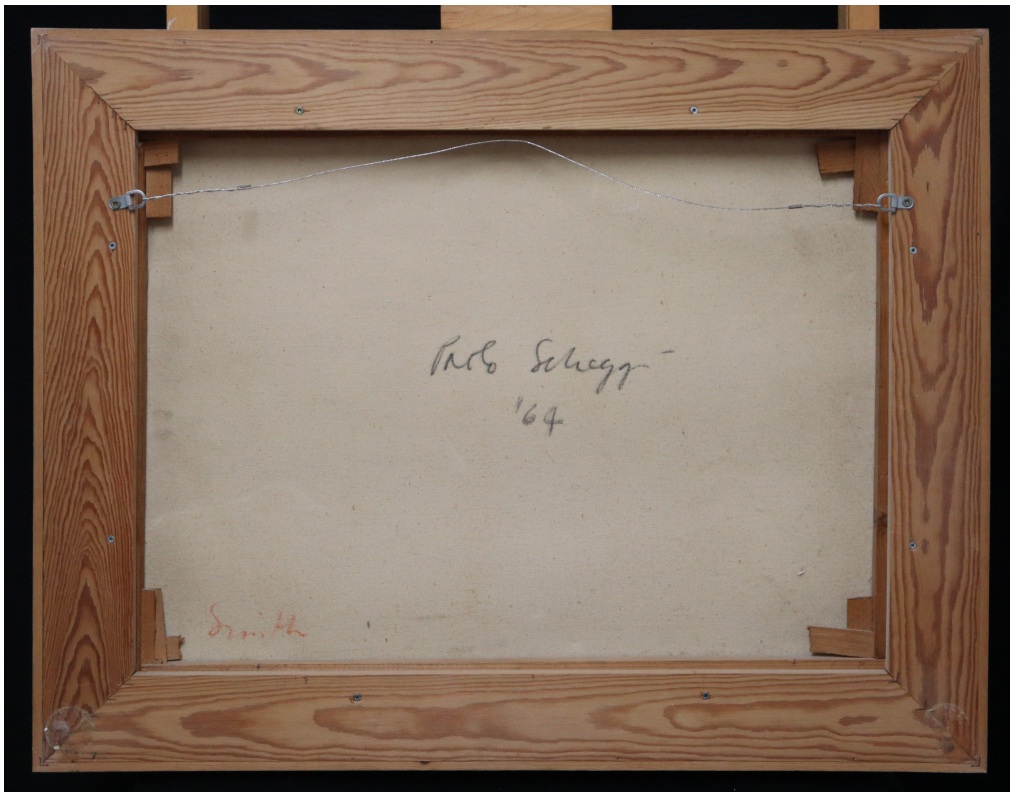
Face et revers avant traitement

L'œuvre nécessite un traitement de conservation-restauration car elle présente des défauts de planéité, un aspect empoussiéré et encrassé, un réseau de craquelures prononcé dans certaines zones, des lacunes et des anciennes restaurations au niveau des bords, qui ont mal vieilli.

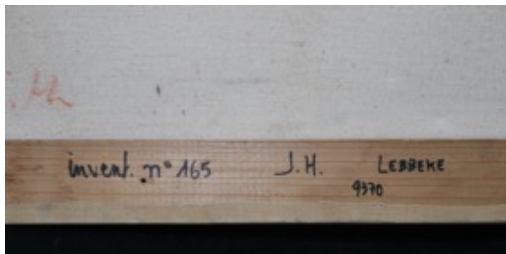
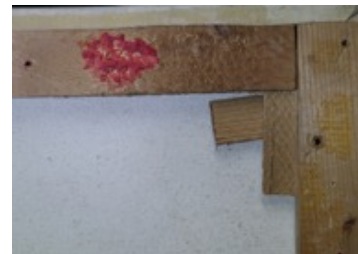
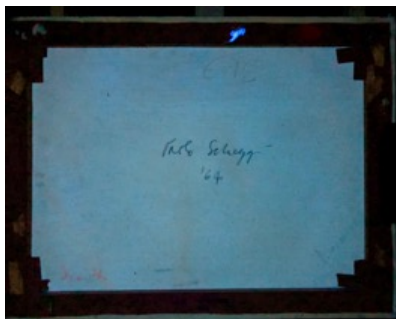
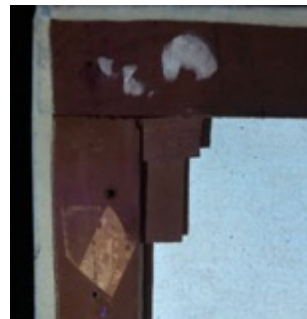
- Inscriptions au revers du châssis : : invent n°165 – J.H. Lebbecke + Traces d'un cachet de cire rouge gratté. Plusieurs traces de colle sont visibles sous UV montrent la présence d'anciennes étiquettes apposées sur le châssis, qui ont été enlevées. Ont-elles éliminées lors de l'encadrement ? Pour quelles raisons ?

Revers et détails des étiquettes ayant été enlevées, sous lumière ultraviolette

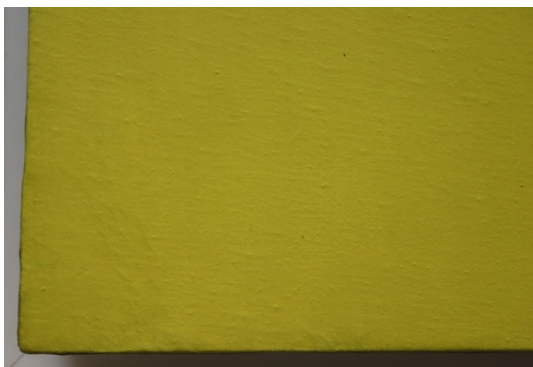
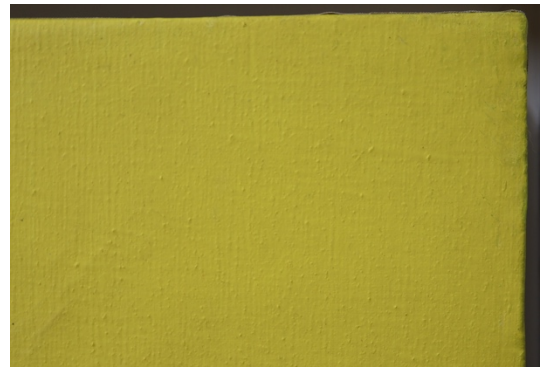
Détails des angles après retouche toile 3

Pour éviter de poser un mastic blanc puis une retouche chromatique, le mastic Modostuc a été teinté et broyé avec du pigment jaune de cadmium pour avoir une teinte proche de la peinture originale. Il a été appliqué dans les lacunes en imitant les reliefs de la peinture et sur les lacunes des tranches. La retouche finale a été exécutée avec les peintures de la palette QOR Golden, principalement le jaune de cadmium, l'ocre jaune et du noir.
