Rapport d'examen et de traitement

« Sainte Cécile »
Gérard de Lairesse (1640-1711)
150 cm H. x 143 cm L.
Huile sur toile
Vers 1680
N°inv : BA.AAN.05b.1919.650

Avril 2023

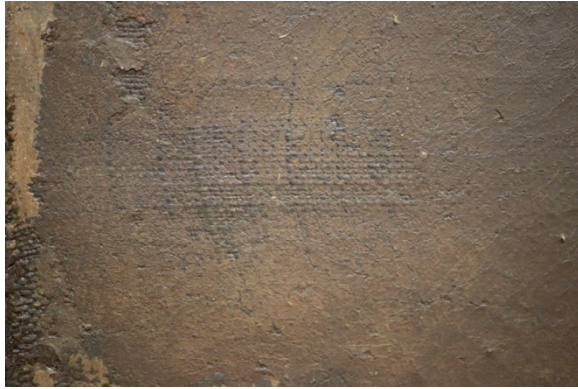
Détail de la préparation colorée huileuse, appliquée sur la toile usée et visible lors de l'élimination du surpeint.

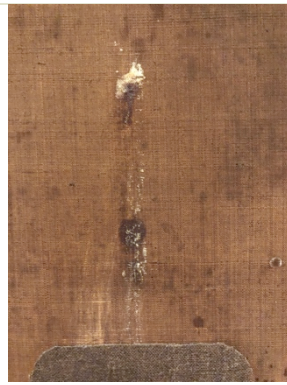
Coin inférieur droit, taches et coulées

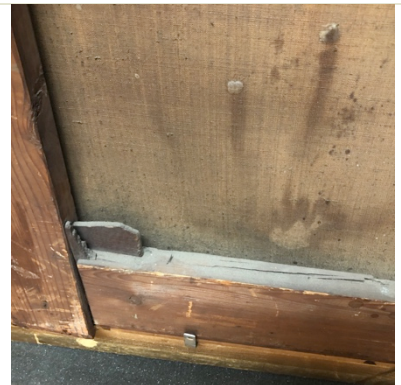
Dépôt de poussière, clé et montant inférieur du châssis cassés

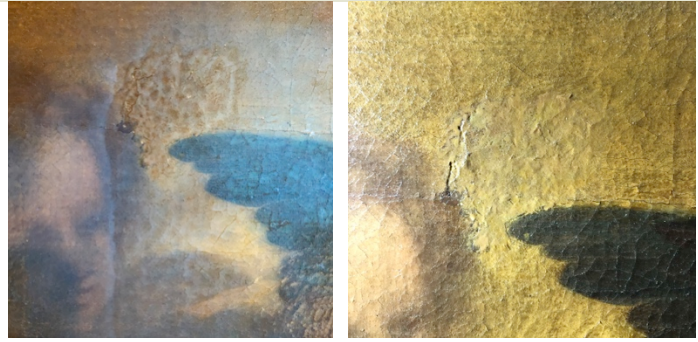
Détails de retouches/surpeints épais présents sur et sous la couche de vernis (sous Uv et lumière normale)

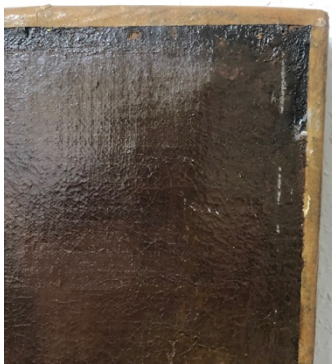
Coin supérieur droit avant traitement

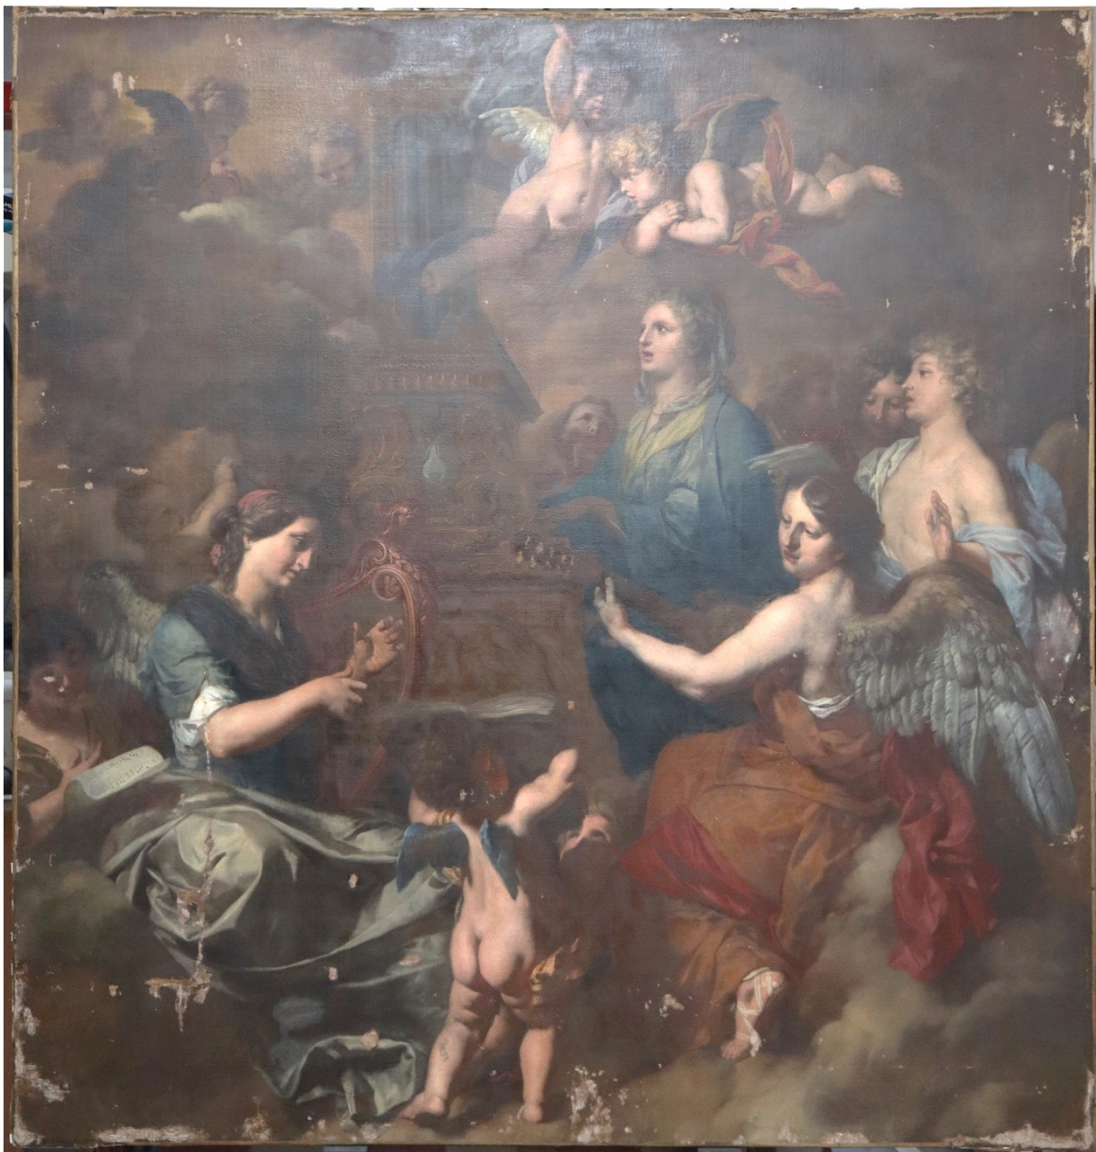
Ensemble en cours de masticage

Les lacunes et les manques au niveau de la déchirure seront comblées au moyen d'un mastic souple et réversible à base de PVA-tylose + craie, teinté aux pigments secs.

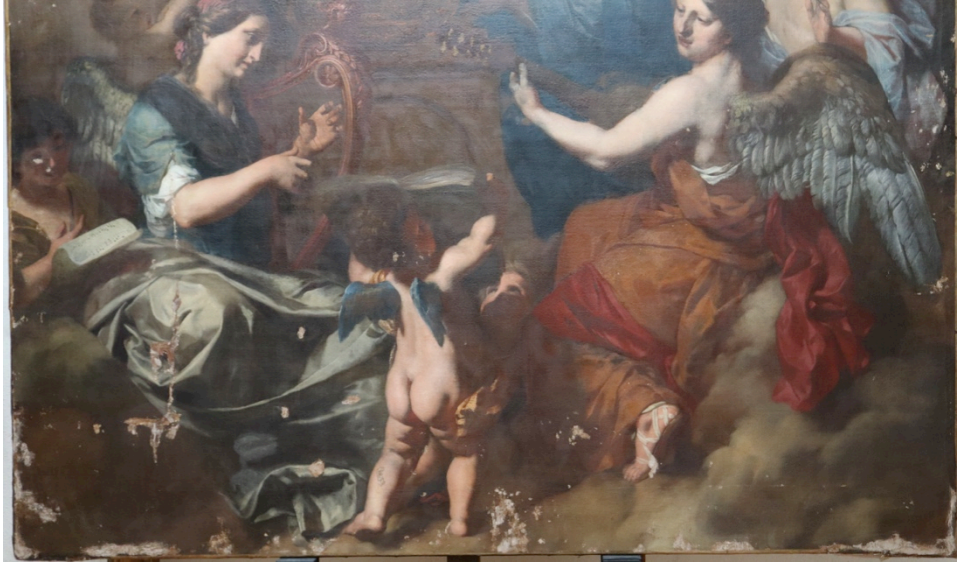
Détail en cours de masticage

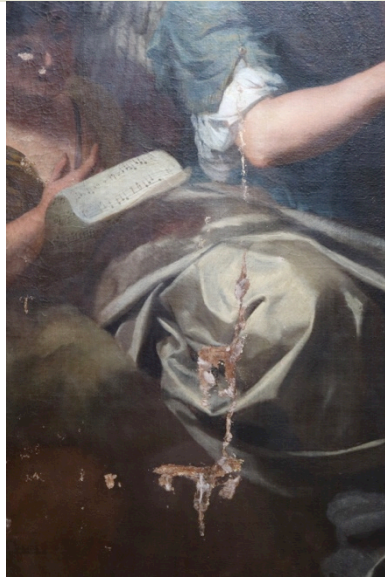
Détail en cours de masticage

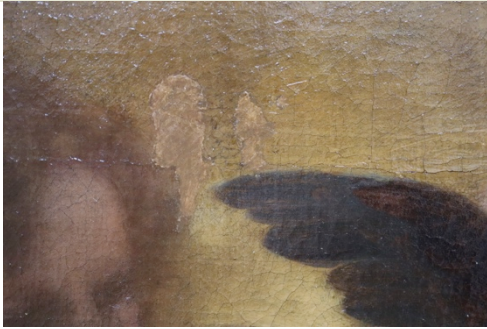
En cours de retouche des lacunes
