Rapport d'examen et de traitement

« Sainte Cécile »
Gérard de Lairesse (1640-1711)
150 cm H. x 143 cm L.
Huile sur toile
Vers 1680
N°inv : BA.AAN.05b.1919.650

Avril 2023

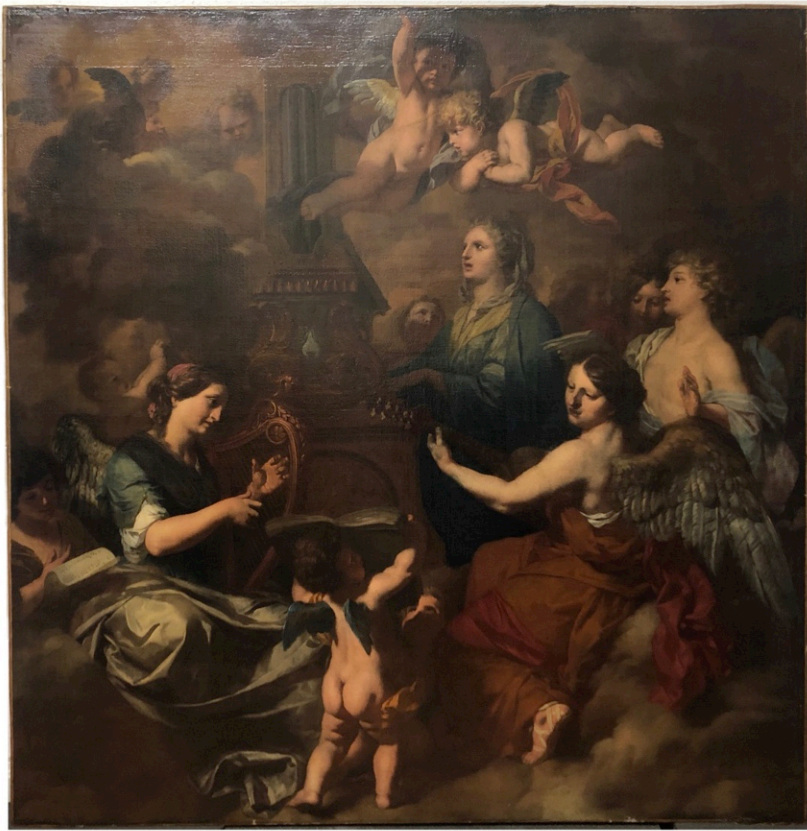
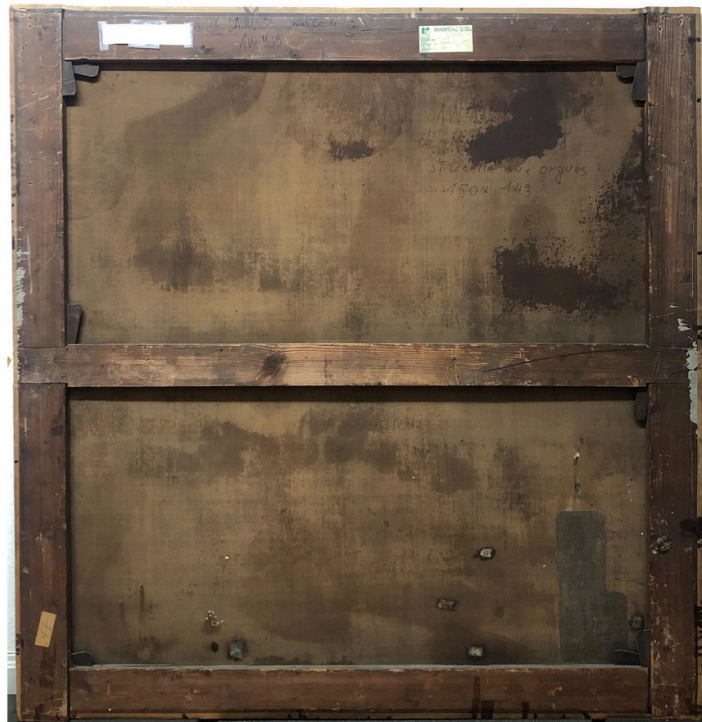
Face et revers avant traitement

L'œuvre est dans un état de conservation peu satisfaisant. En effet, l'état du support et de la couche picturale nécessite un traitement complet de restauration.

- Vernis épais et très jauni non original. Un ancien test de dévernissage est par ailleurs visible dans le drap blanc, révélant le degré important d'oxydation du vernis. Sous le vernis actuel, il reste à certains endroits des plaques d'ancien vernis.

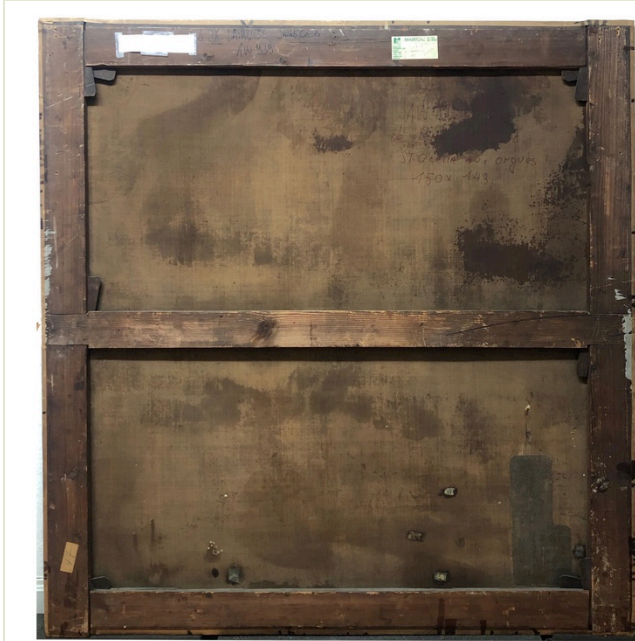
Taches d'imprégnation de la toile de rentoilage

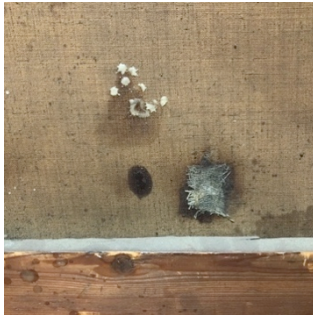
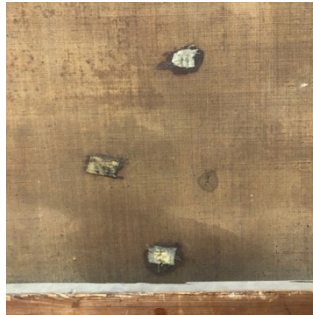
Empiècements divers au revers et gouttes de cire

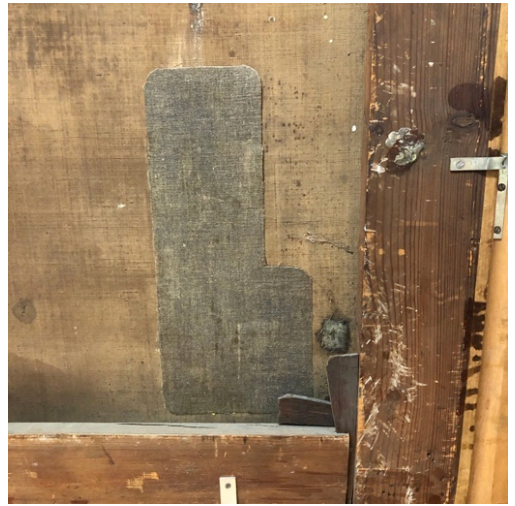
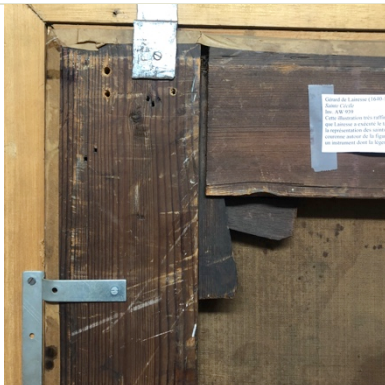
Angle supérieur gauche

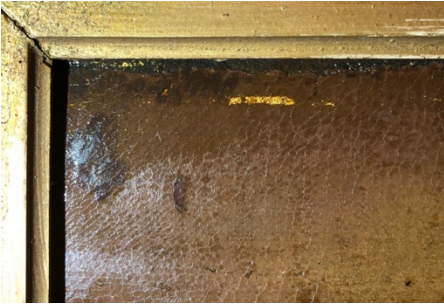
Coin supérieur gauche : usures, surpeints et irrégularités du vernis.

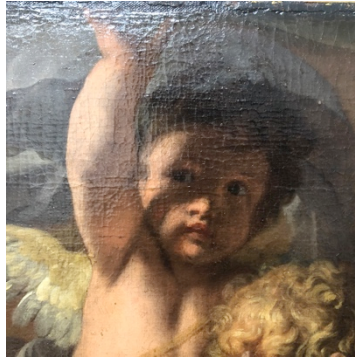
Aspect brillant, épais et jauni du vernis, bords lacunaires

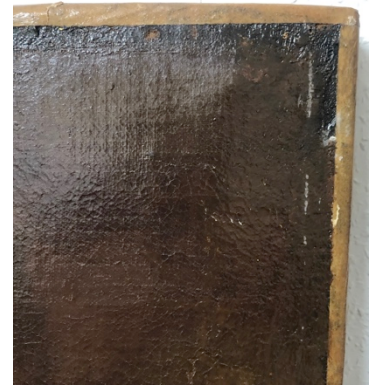
Coin supérieur droite : déformations, lacunes au niveau des bords, surpeints et irrégularités du vernis.

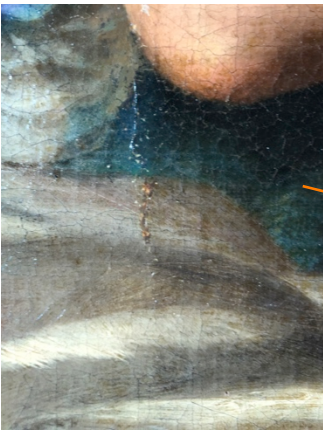
Détail d'une déchirure ouverte

Ce choix d’adhésif s’est fait en raison de la taille de la déchirure mais surtout de la présence de cire au niveau des deux toiles. Il fallait un collage assez résistant. Des incrustations de fils et/ou de toile récente de même facture et déjà préparée ont été faites pour combler à la fois les manques des 2 toiles et ceux de la toile originale au même moment. Les incrustations ont insérées au niveau des lacunes de la toile originale sous la toile de rentoilage encore présente.

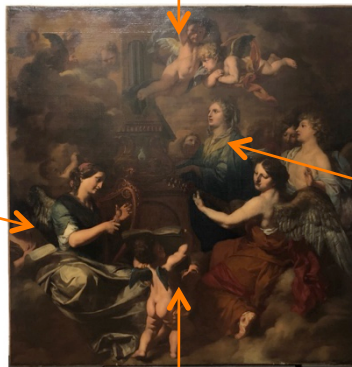
Aspect brillant du vernis

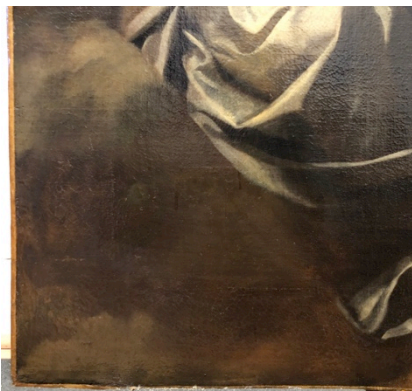
Aspect brillant, épais et jauni du vernis

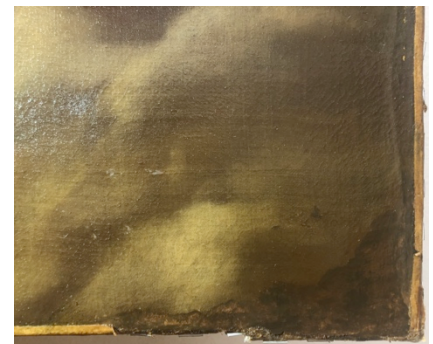
Coin inférieur gauche : lacunes recouvertes de larges surpeints.

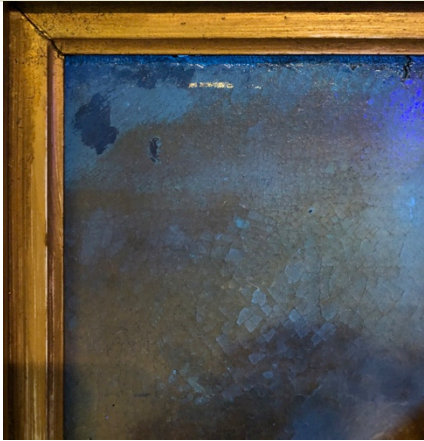
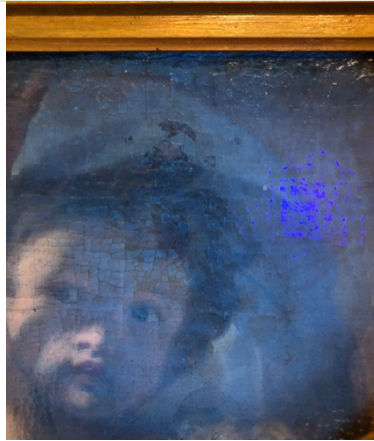
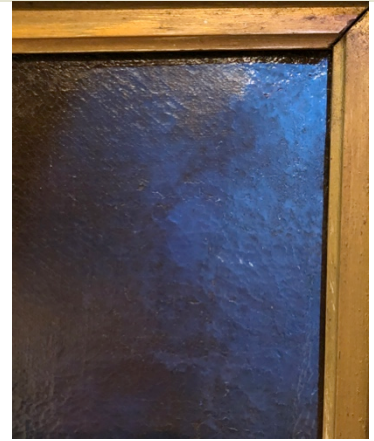
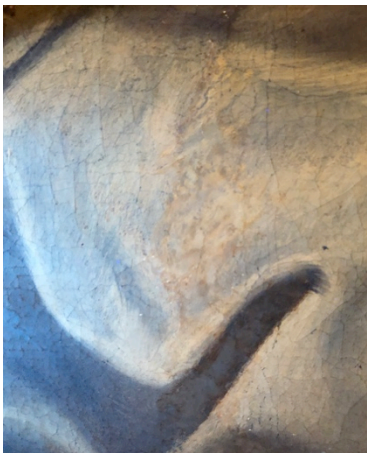
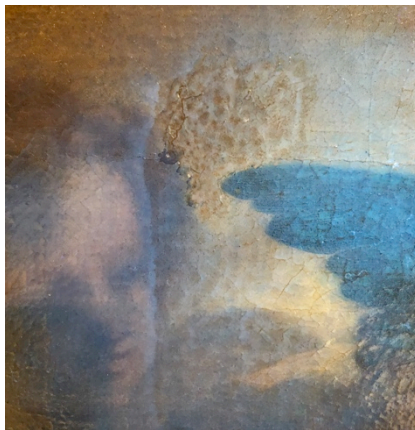
Lacunae et surpeints/badigeons épais et décolorés le long des bords

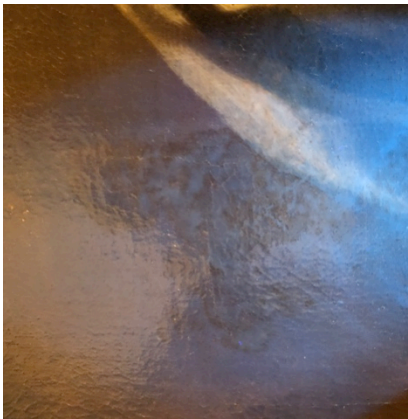
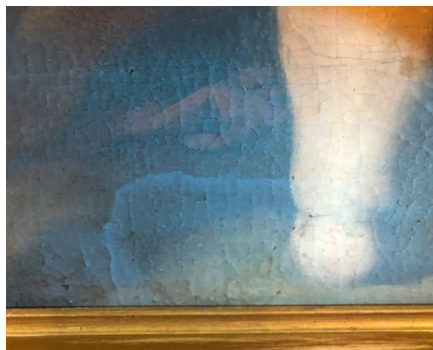
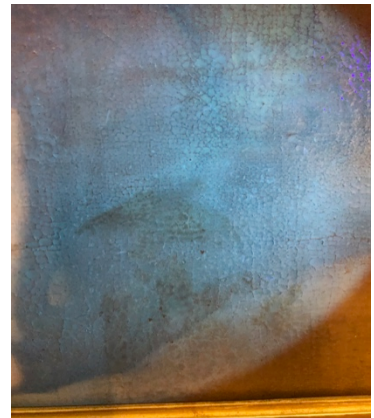
Détails de l'aspect du vernis sous UV :
irrégularités, coulées, mise en évidence des
différentes campagnes de surpeints et
badigeons, sur et sous le vernis.

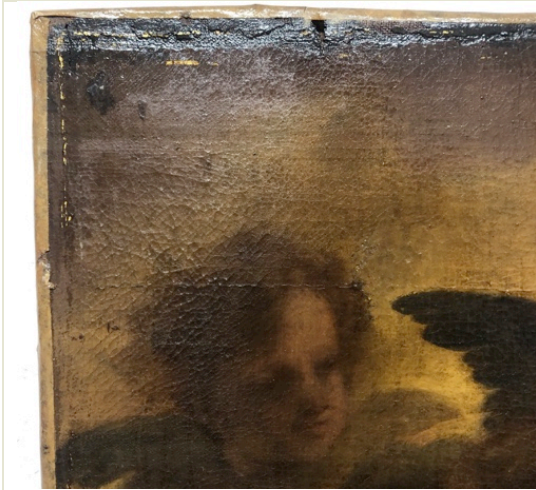
Aspect jauni et irrégulier du vernis, retouches et surpeints

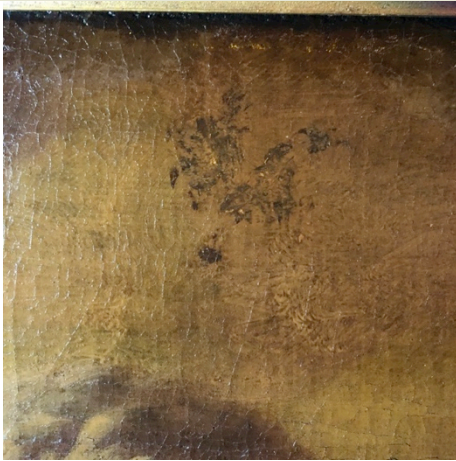
Anciennes retouches locales sur le vernis

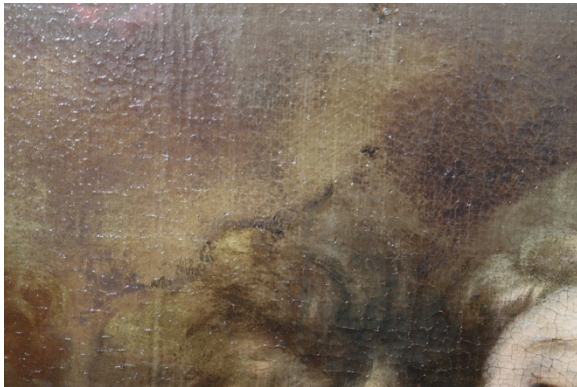
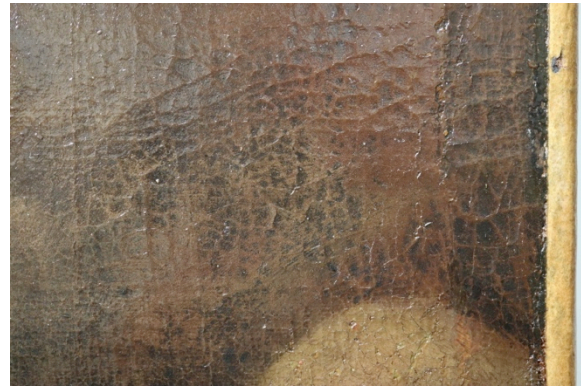
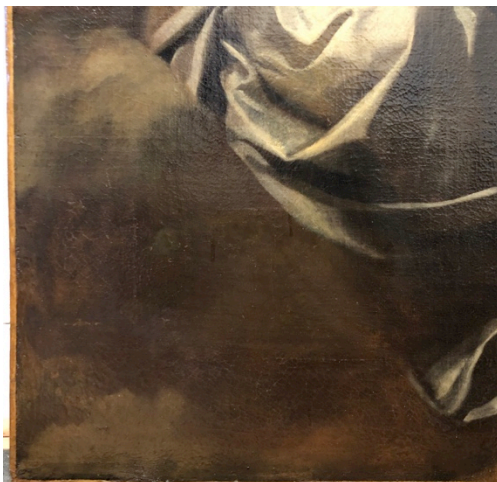
La couche picturale présente des soulèvements et des usures généralisées, laissant apparaître à certains endroits la préparation colorée. Ces usures résultent des différentes campagnes de nettoyage assez drastique, avec différentes tentatives de retouches et surpeints, locales ou sous forme de badigeon huileux plus étendu.

Détails des badigeons huileux présents surtout aux coins et bords du tableau, masquant de nombreuses altérations.

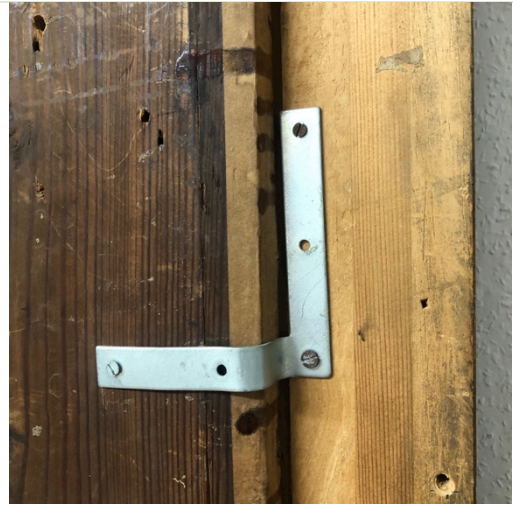
Batée du cadre presque inexistante, avec attaches métalliques de fixation inadaptées.

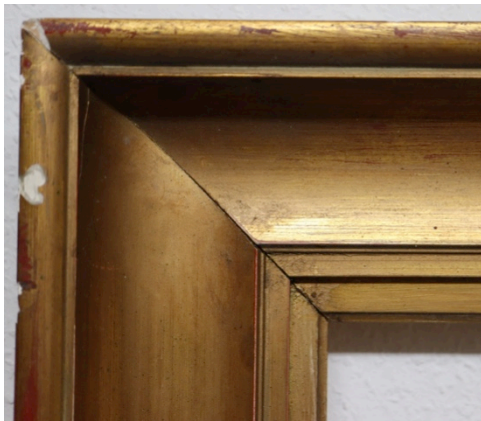
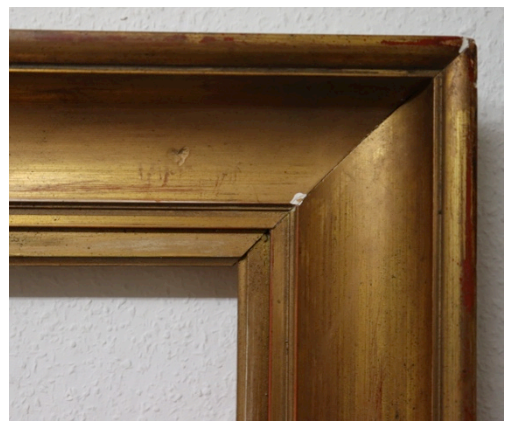
Détails du cadre : usures, éclats et anciennes retouches

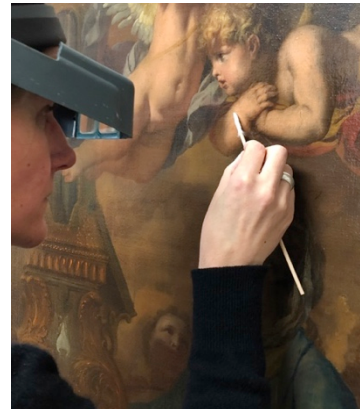
Un premier nettoyage superficiel a été effectué à l'eau déminéralisée, révélant la présence d'un vernis épais jauni et de nombreux surpeints, visibles en UV.

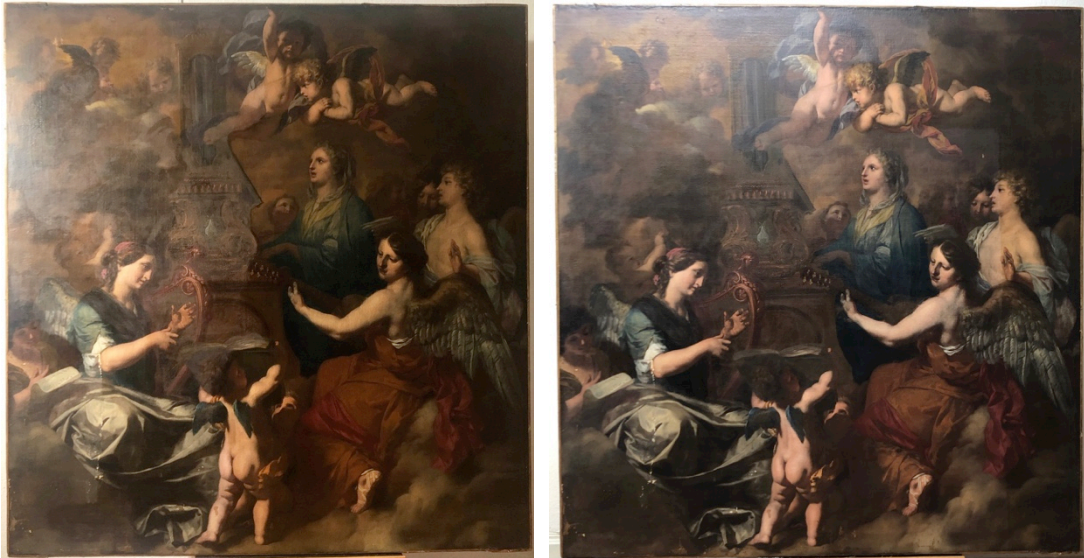
Ensemble en cours de dévernissage

Ce dévernissage a été effectué à l'aide d'un mélange d'Acétone/Shellsol D40 à 50/50 et 60/40 selon les zones, utilisé sous forme liquide, en compresses et mis en gel à concentrations plus faibles pour permettre un dévernissage plus doux dans les zones plus fragiles. En raison de l'épaisseur de la couche de vernis, il est préférable d'utiliser des compresses ainsi que des gels de solvants. Cette mise en œuvre a permis d'éliminer progressivement la couche de vernis

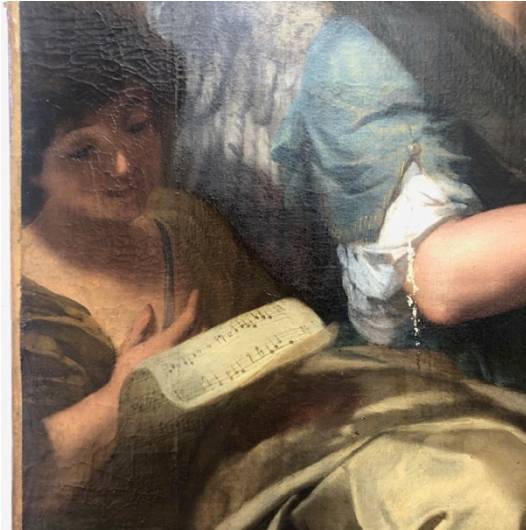
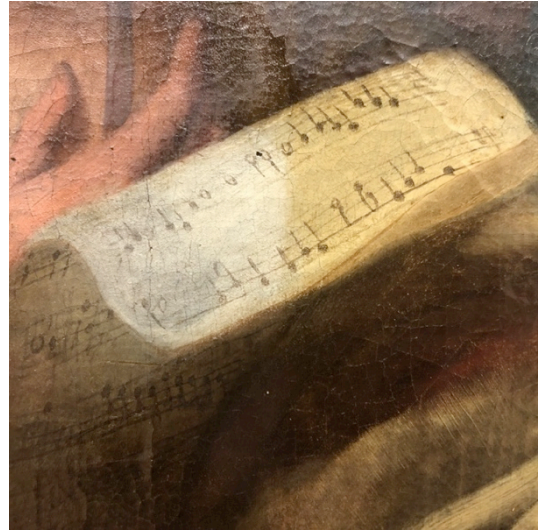
Détails en cours de dévernissage

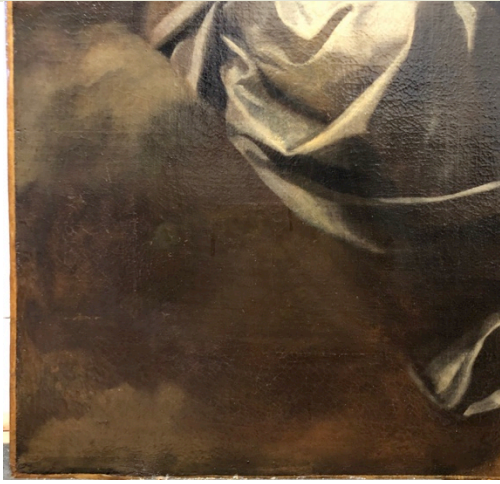
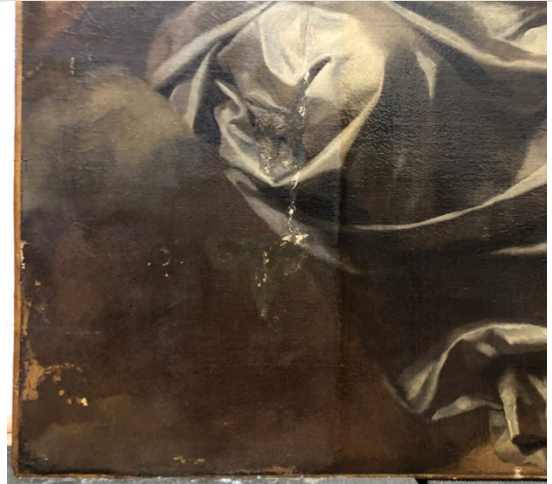
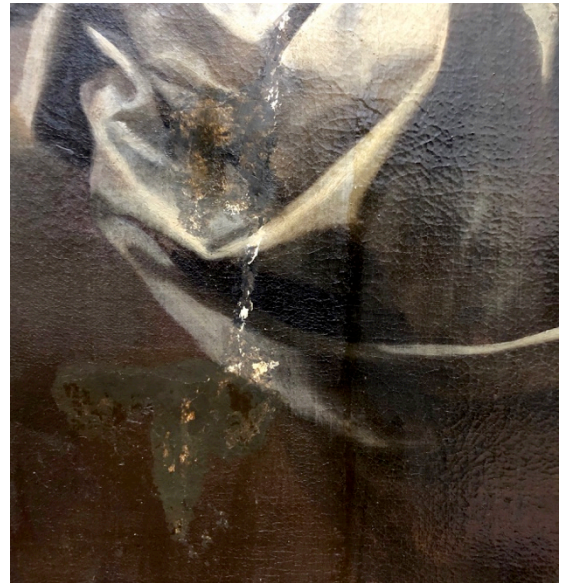
Angle inférieur gauche : détails de la déchirure et des surpeints grossiers épais et étendus, mis à jour lors du dévernissage.

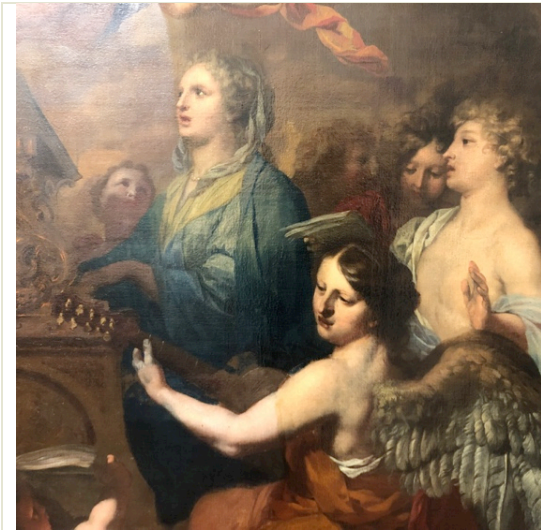
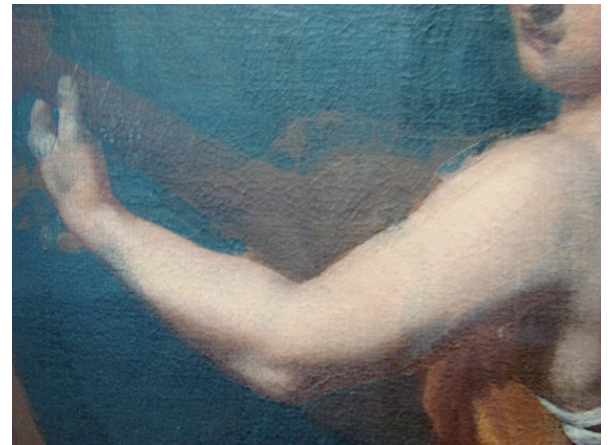
Lors du dévernissage, certaines retouches sont éliminées également, mettant au jour des usures de la couche picturale laissant entrevoir la couche de préparation brune, ainsi que le repentir au niveau de l'épaule de la joueuse de guitare.

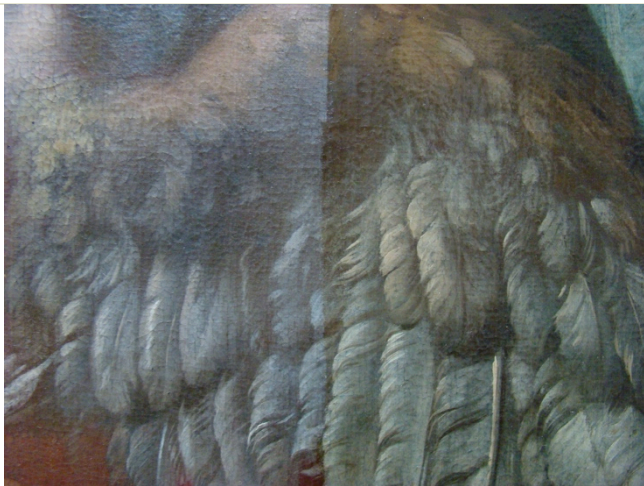
Détails en cours de dévernissage

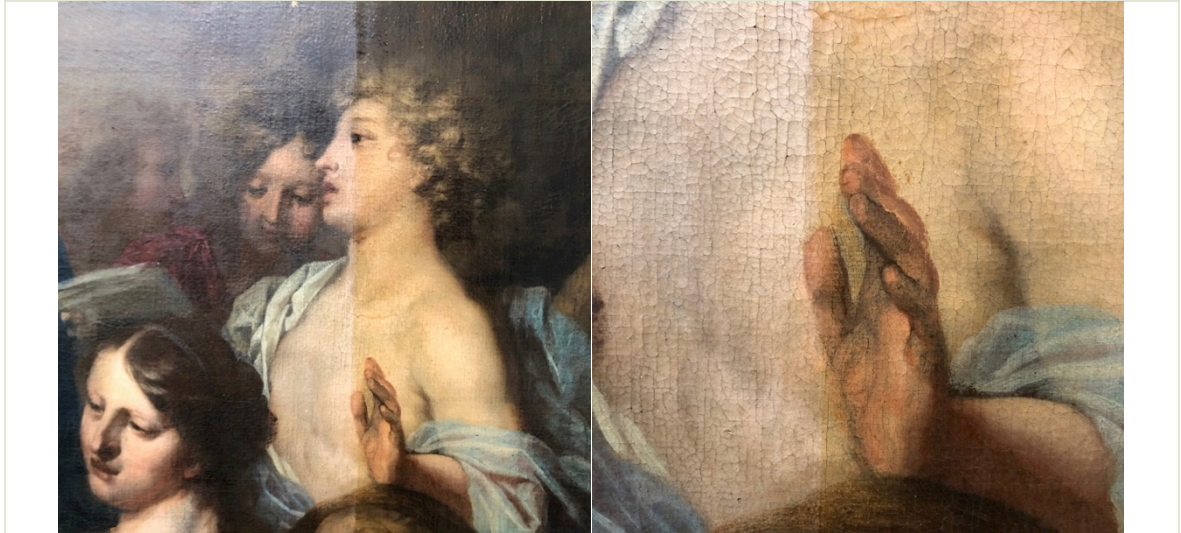
Carnations en cours de dévernissage

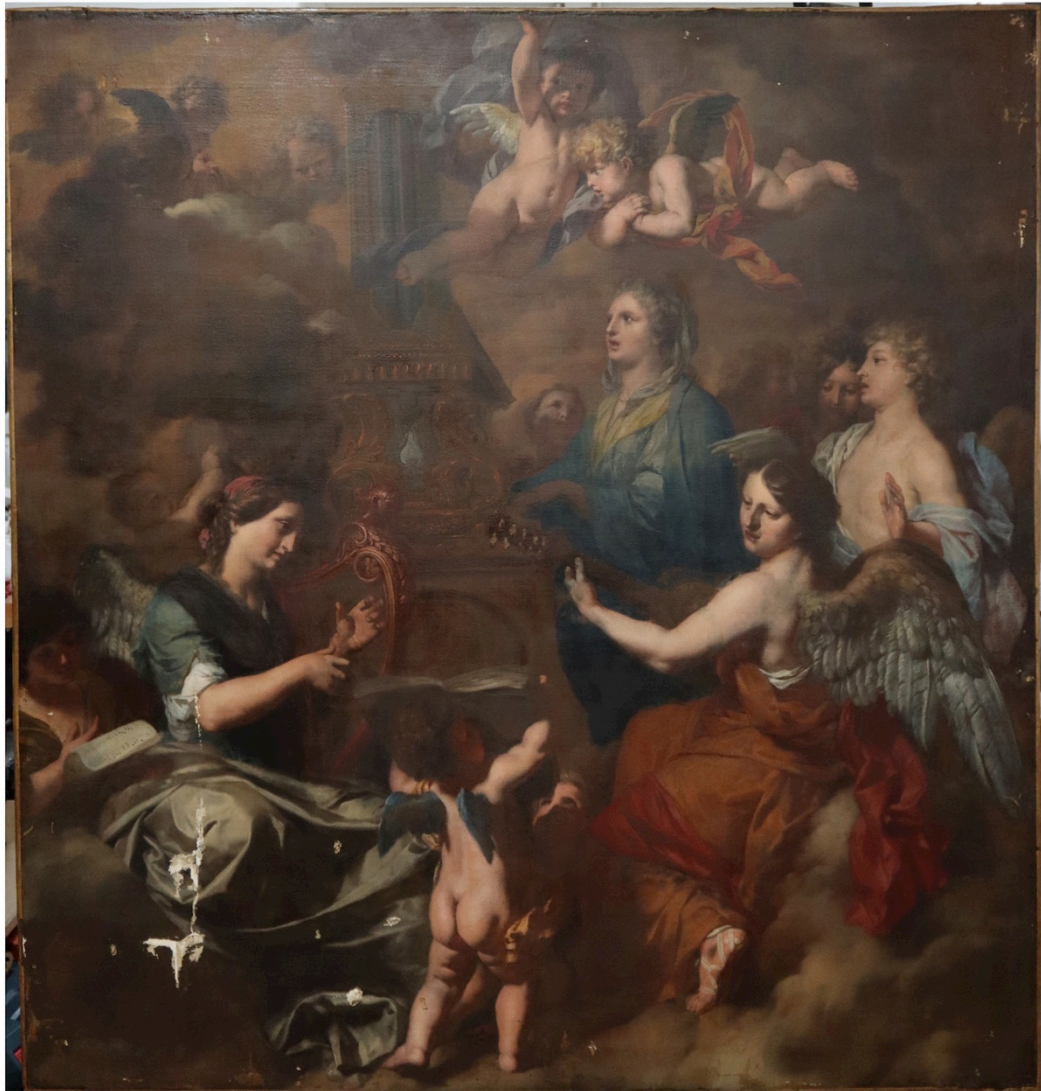
Ensemble après dévernissage et élimination de certains surpeints/retouches

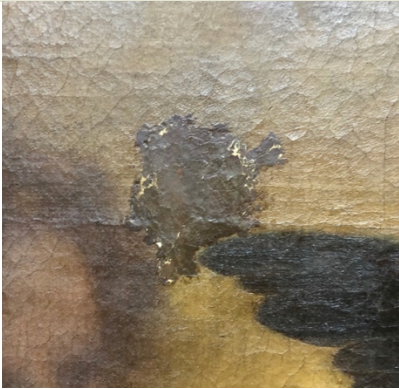
Détail du surpeint débordant et pas adapté

Les surpeints huileux ont été solubilisés à l'aide d'un gel de solvants à base d'Acétone-Alcool benzylique (80/20) à base de Carbopol EZ2 et d'Ethomeen C25, suivi d'un rinçage à l'acétone, permettant ensuite une élimination au scalpel sous lunettes-loupe plus aisée.

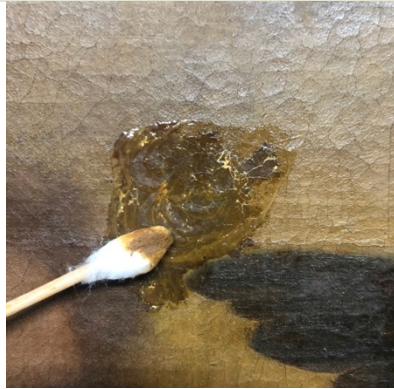
En cours d'élimination du surpeint à l'aide d'un gel de solvant

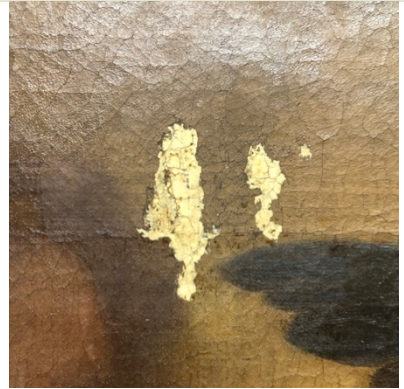
Après élimination du surpeint : 2 lacunes sont présentes et non une.

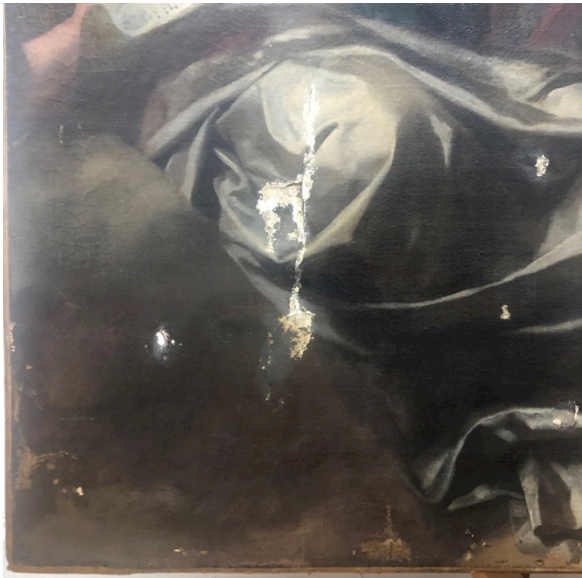
En cours d'élimination des surpeints

L'élimination des surpeints et retouches au niveau de la déchirure met en évidence les dimensions réelles de la déchirure, l'étendue des lacunes et des anciens mastics.

Au niveau de la déchirure et des accidents de support, il semble que les retouches aient été exécutées avec de la gouache et ont pu être éliminées plus facilement à l'aide d'un gel aqueux.

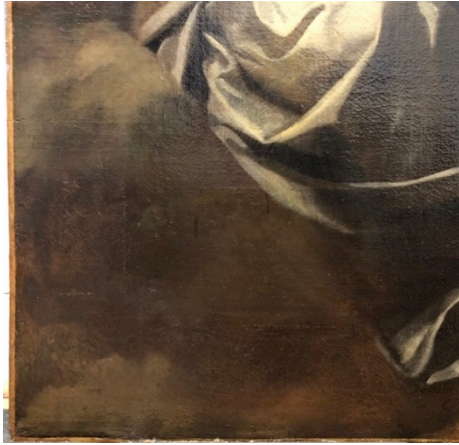
Après dévernissage

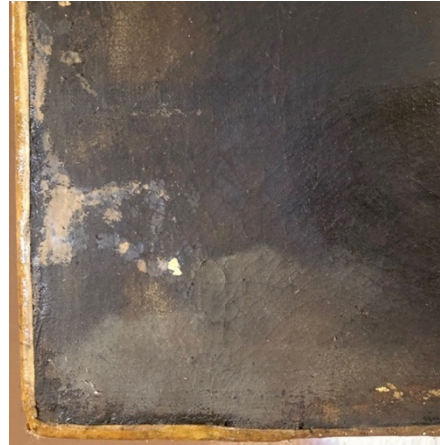
Détail après élimination des surpeints

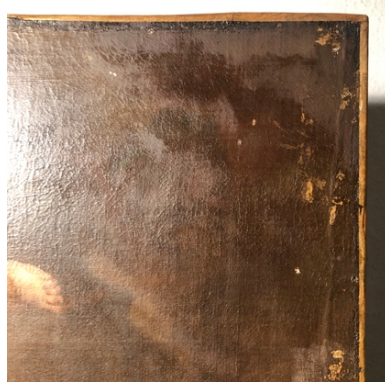
Après dévernissage et en cours d'élimination des badigeons et surpeints huileux

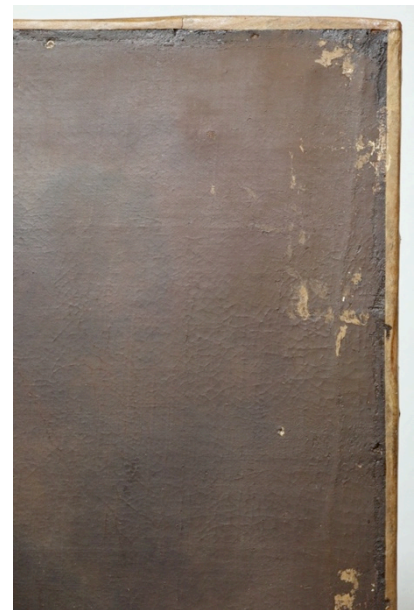
Après élimination des badigeons et surpeints

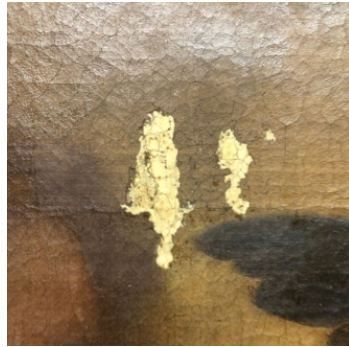
- la plus récente, avec des mastics de type craie-colle
- une plus ancienne, avec des mastics de type huileux colorés dans la masse.

Anciens mastics craie-colle

Un gel de type aqueux a permis de solubiliser les mastics craie-colle.

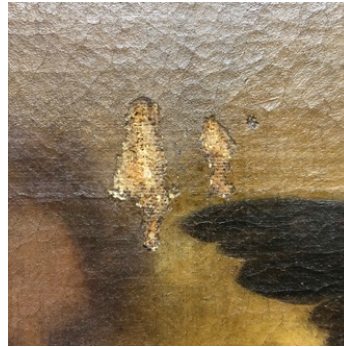
Après élimination des mastics

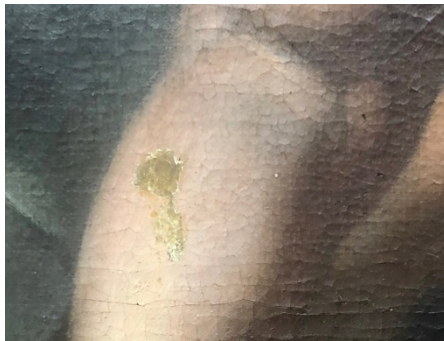
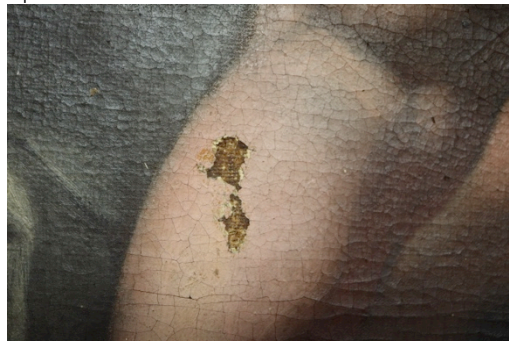
Après dégagement des mastics au niveau de la déchirure

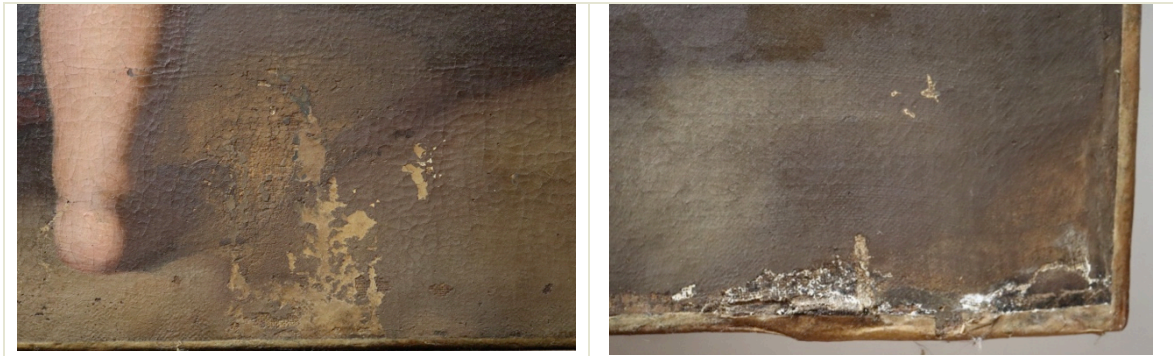
Après dégagement/amincissement des surpeints et anciens mastics huileux

Comme mentionné précédemment, étant donné que la couche picturale est usée dans certaines zones (notamment aux coins et au niveau des ailes, bord droite), les mastics huileux sont conservés, amincis et légèrement poncés pour une bonne accroche du mastic.

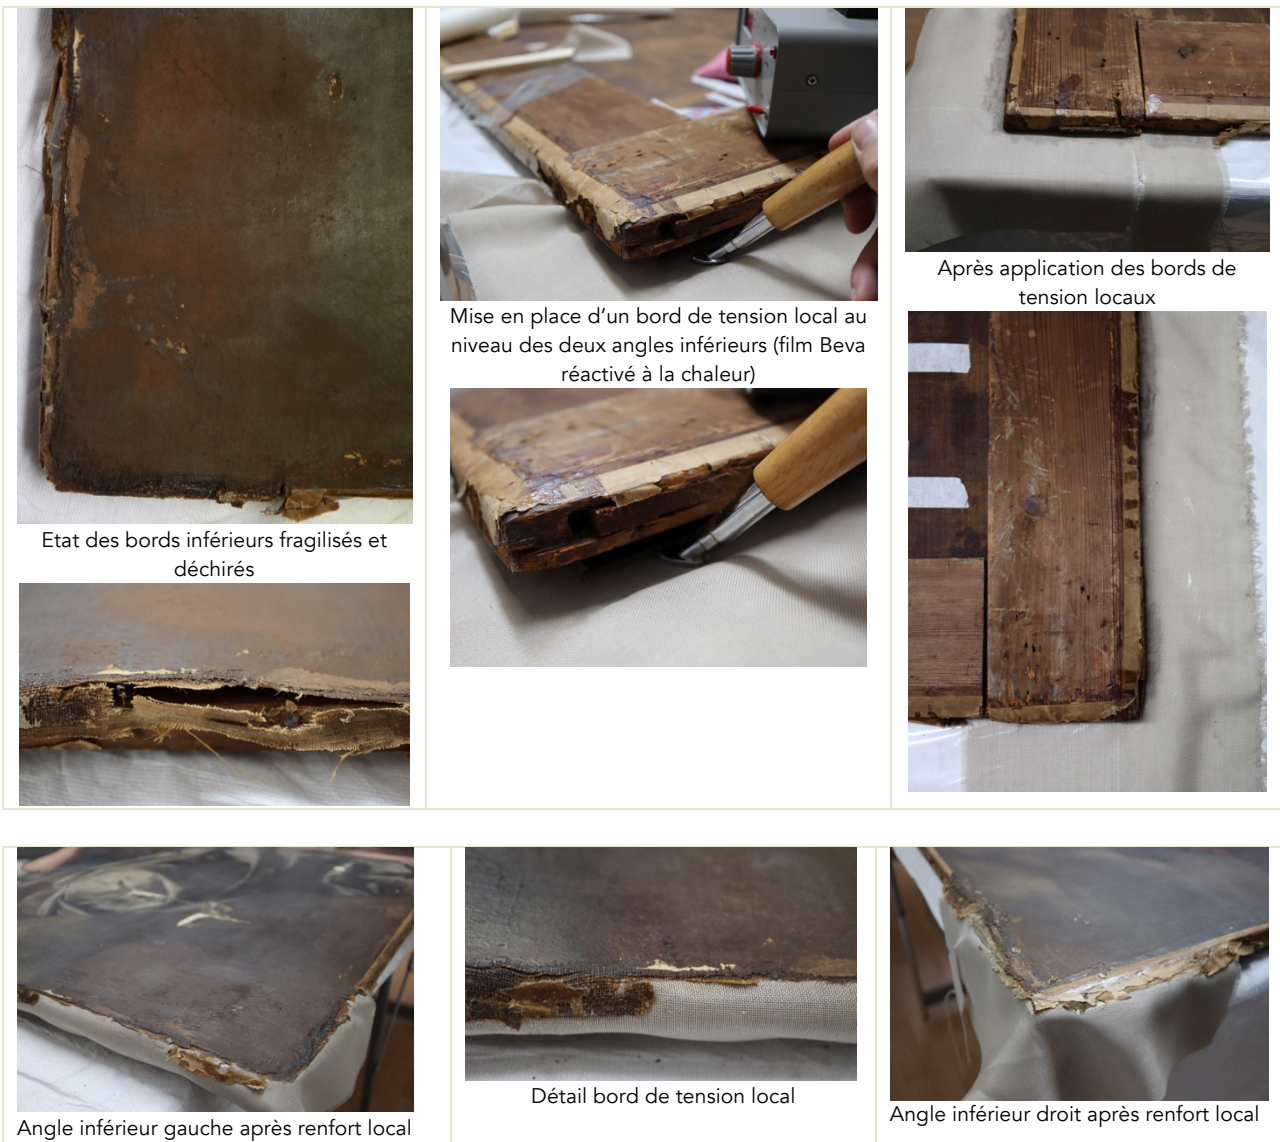
On constate cependant des déchirures au niveau des bords des deux angles inférieurs, dues à l'ouverture importante des assemblages du châssis, ainsi que des cassures présentes dans le montant inférieur du châssis. Nous avons d'abord procédé au renfort des deux angles inférieurs de la toile et au collage des déchirures présentes au niveau du repli de la toile sur le châssis, en démontant la toile uniquement dans ces deux zones.

Libérées du châssis, les déchirures ont d'abord été recollées à la colle polyvinylique par la méthode de fil à fil et mises sous poids. Là où les deux toiles (toile originale et toile de rentoilage) avaient tendance à se désolidariser, elles ont été resoudées à l'aide de film Beva 371 à la spatule chauffante. Une consolidation des bords fragilisés a été faite localement par la pose de bandes de tension de toile de polyester scellées au film Beva et mis sous poids. Les bandes de kraft n'ont pas été replacées à ces endroits.

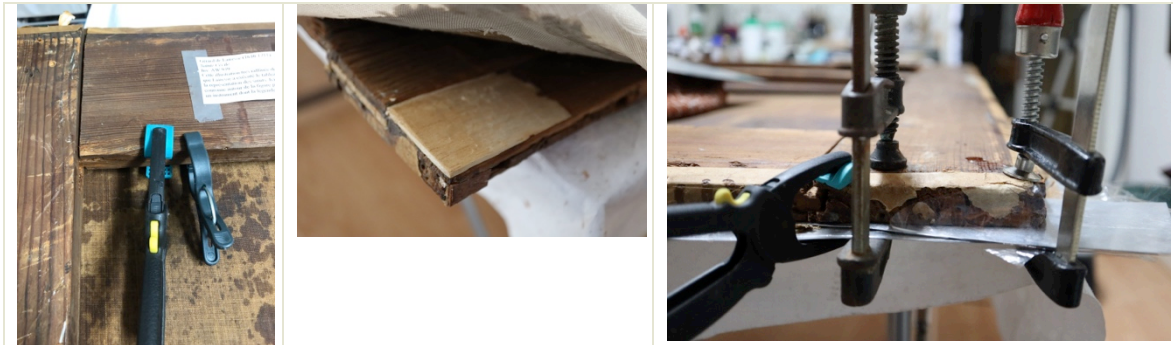
Avant de refixer la toile dans les angles inférieurs , nous avons du nous assurer de la stabilité du châssis. En effet, les montants inférieur et latéraux présentent des cassures. Celles-ci ont été consolidées et recollées à l'aide de colle polyvinylique et de serre-joints. Quelques incrustations de bois ont été faites. L'intervention est réalisée sans dépose de la toile.

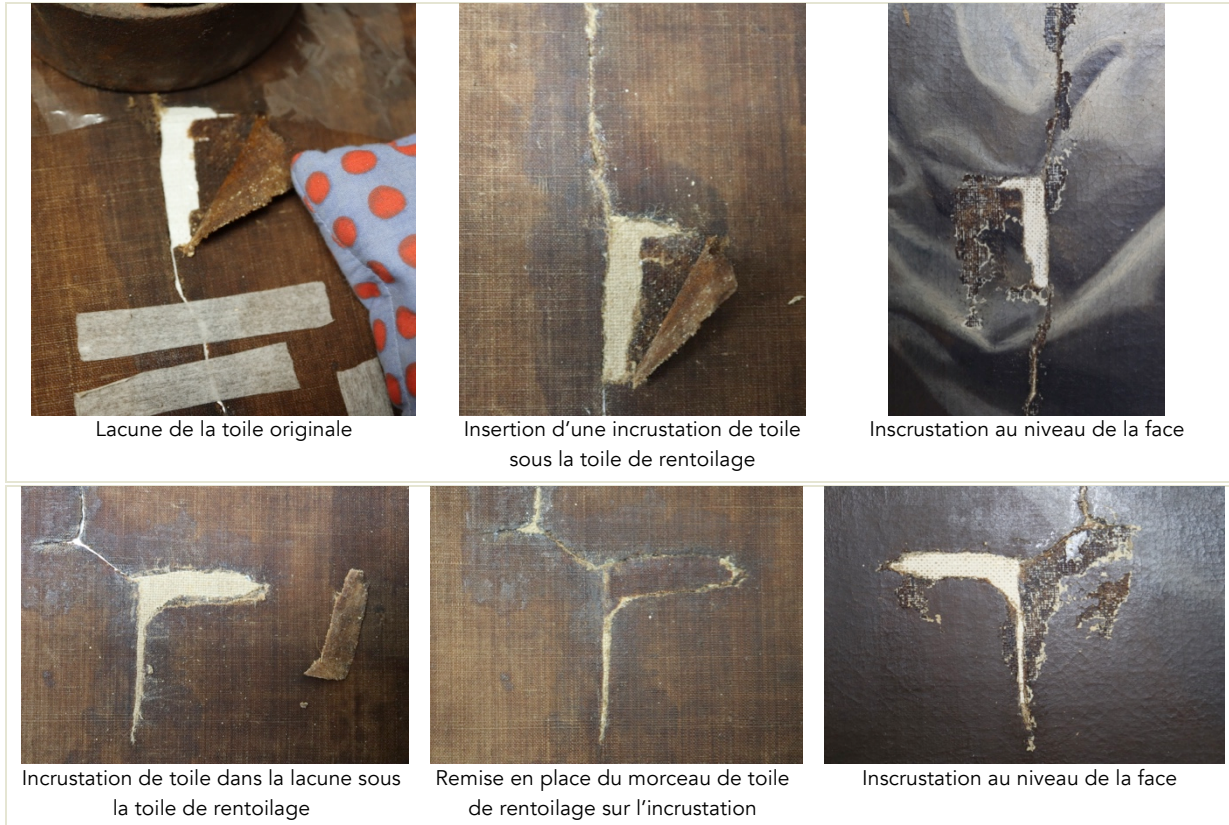
Des lacunes de support ne sont pas présentes au même niveau des toiles : la toile originale compte 2 grands manques, alors que des manques plus petits sont présents dans les 2 toiles le long de la déchirure.

Quand elles sont devenues jointives au niveau de la face et du revers, les lèvres de la déchirure ont pu être collées par le revers, au moyen d’Araldite.

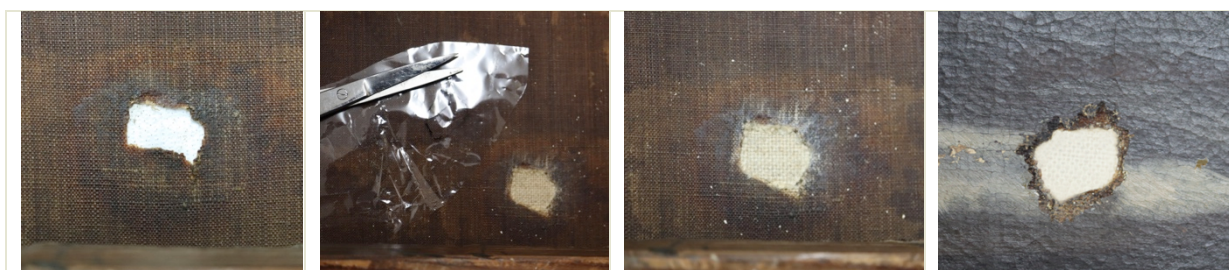
Elimination de l’empiècement de la grande déchirure et de la cire par un gel de White-spirit

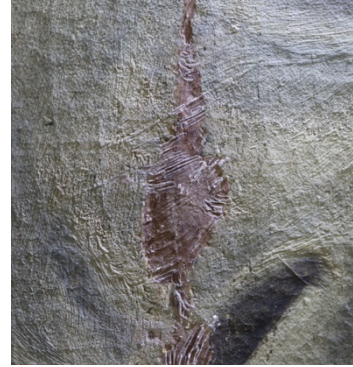
Ensemble en cours de masticage

Les lacunes et les manques au niveau de la déchirure seront comblées au moyen d'un mastic souple et réversible à base de PVA-tylose + craie, teinté aux pigments secs.

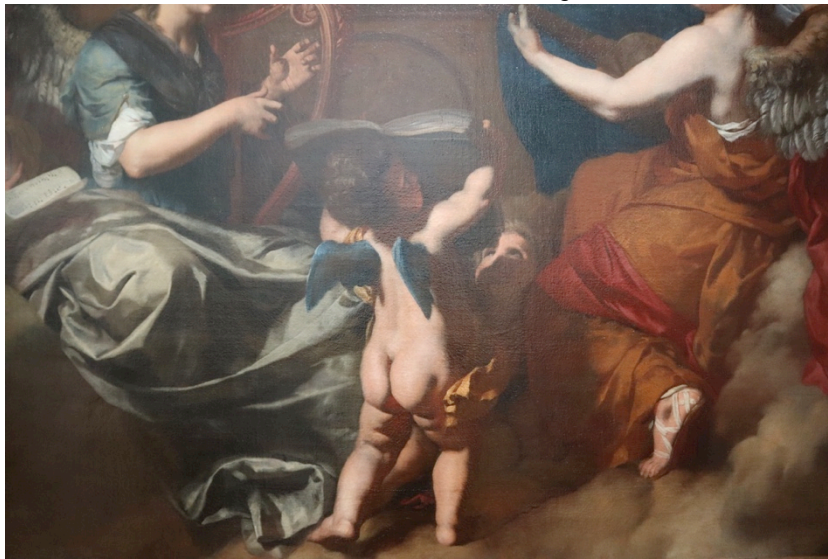
Détail après retouche

Les retouches des mastics et les nombreuses usures ont ensuite été finalisées aux Gambin Conservation Colors, avec ajout de liant Laropal A81 dissout dans du Methoxy-2-Propanol.

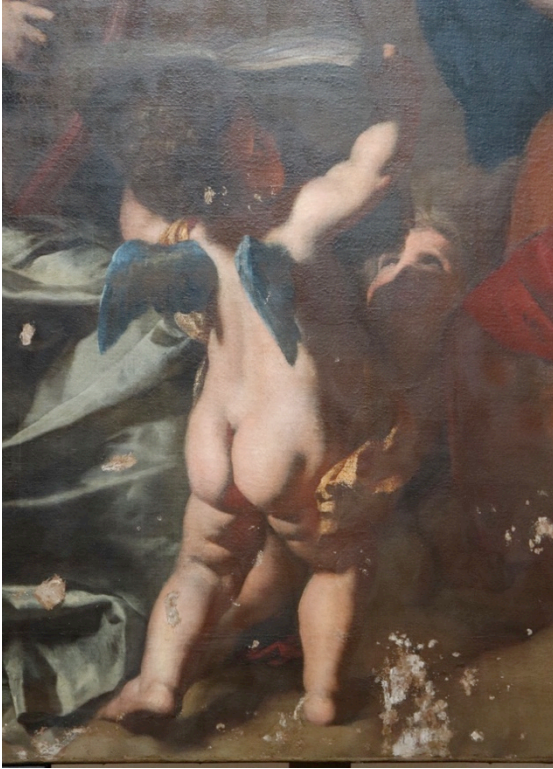
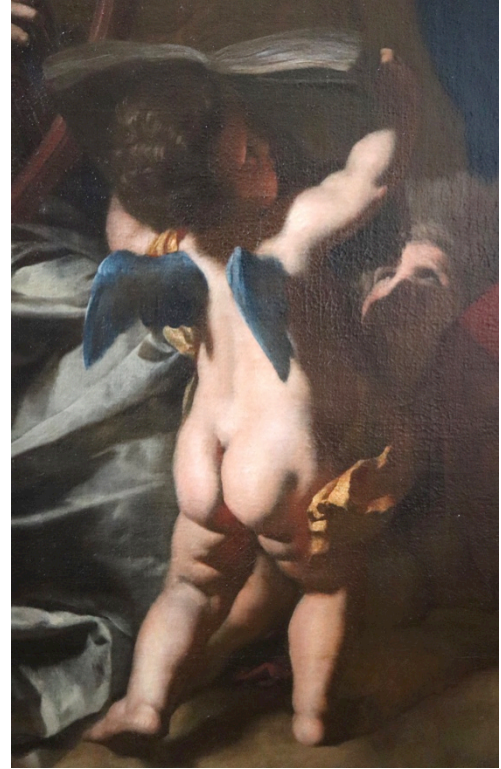
Détails en cours de masticage et après retouche

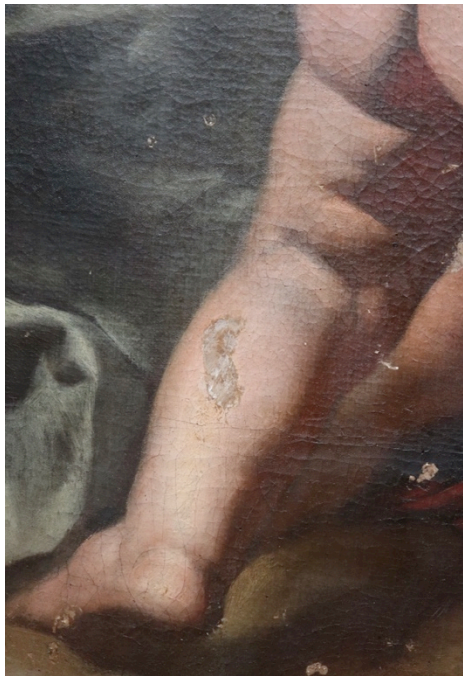
Masticage des lacunes

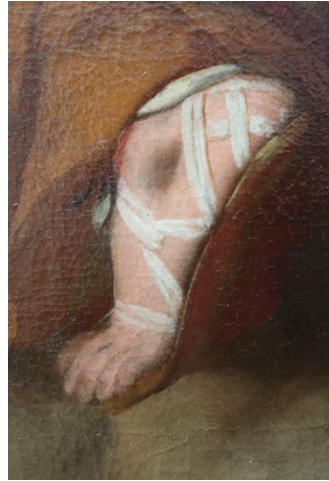
Après retouche

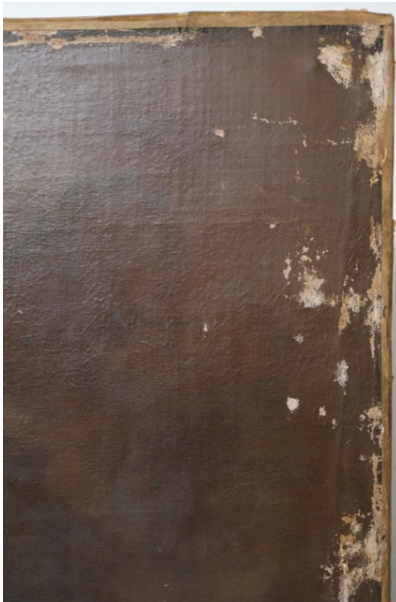
Masticage

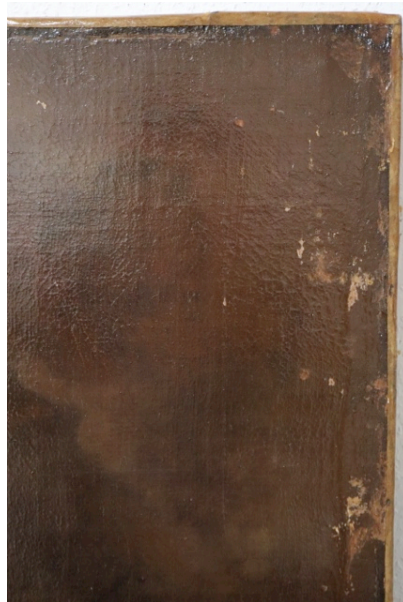
En cours de retouche

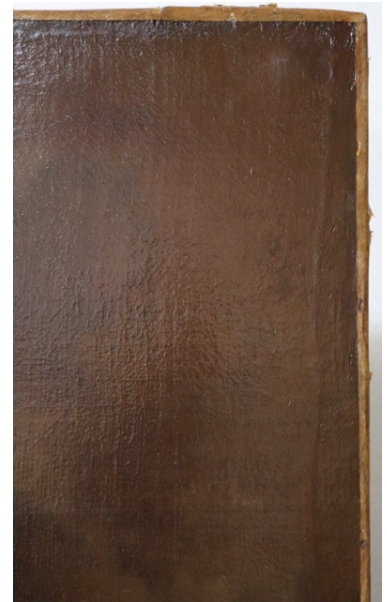
Après retouche

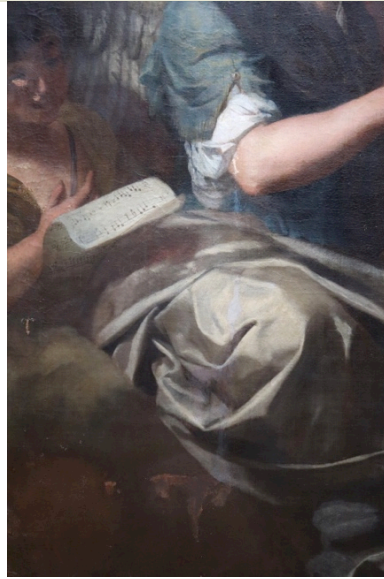
Même détail en cours de retouche

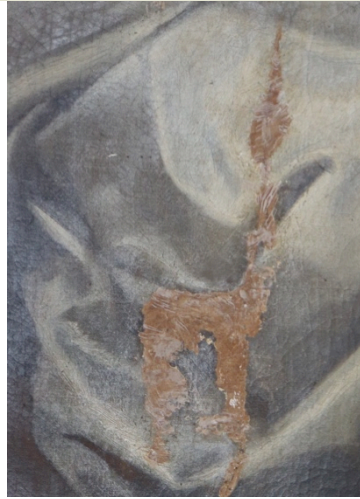
Détail en cours de masticage

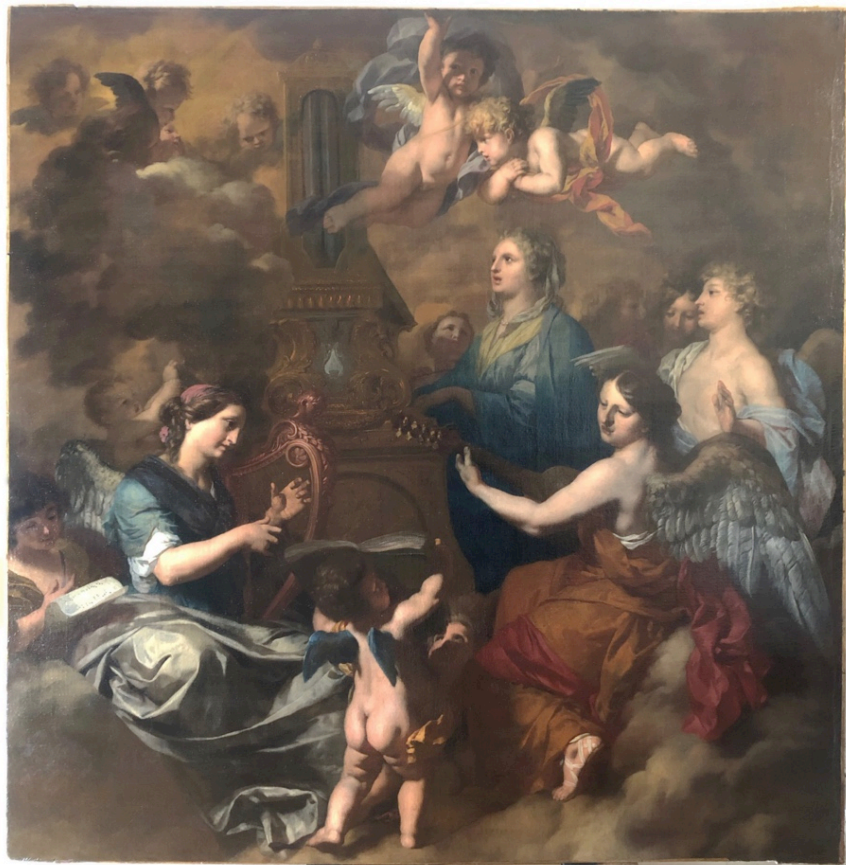
Ensemble après traitement

Un vernis dammar (20% dans Shellsol D40) a été pulvérisé à l'aérographe pour homogénéiser l'ensemble.

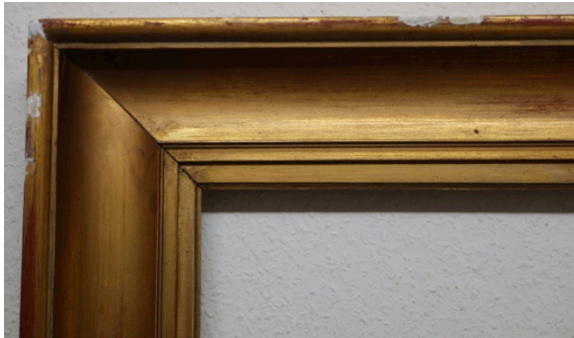
Masticage des éclats

Un traitement minimal a été effectué. Un nettoyage a été effectué au White-spirit avant un masticage sommaire au modostuc (pas tous les manques) et une retouche à la gouache dorée.
