Rapport d'examen et de traitement

« Sainte Cécile »
Gérard de Lairesse (1640-1711)
150 cm H. x 143 cm L.
Huile sur toile
Vers 1680
N°inv : BA.AAN.05b.1919.650

Avril 2023

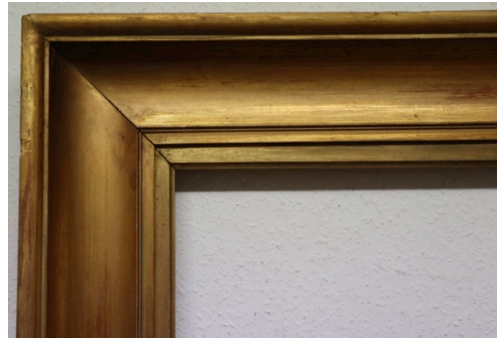
Retouche des éclats

Un traitement minimal a été effectué. Un nettoyage a été effectué au White-spirit avant un masticage sommaire au modostuc (pas tous les manques) et une retouche à la gouache dorée.

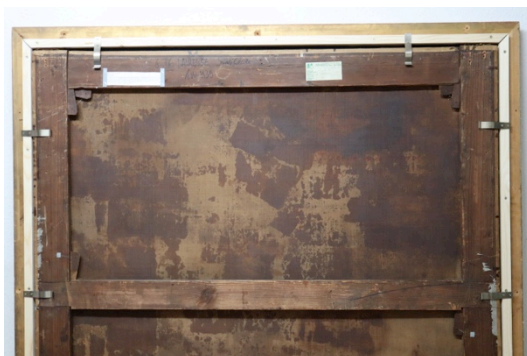
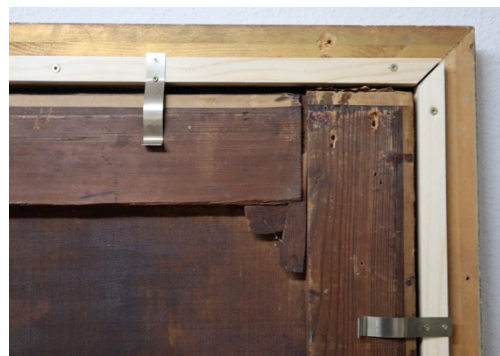
Face et revers après traitement

La toile est fixée dans son cadre avec des lames-ressorts.
